**REPARAȚII CURENTE LA FINISAJE INTERIOARE ȘI
RESTAURARE ELEMENTE DE COMPONENTE ARTISTICE - SEDIU
CURTEA DE APEL ALBA IULIA Etaj 2 - zonă acces public**

Monument istoric COD LMI: AB-II-m-B-00102

PROIECT NR. 295 / 2019

***DOCUMENTAȚIE TEHNICĂ DE EXECUȚIE PENTRU REPARAȚII
CURENTE LA FINISAJE INTERIOARE ȘI RESTAURARE ELEMENTE
DE COMPONENTE ARTISTICE***

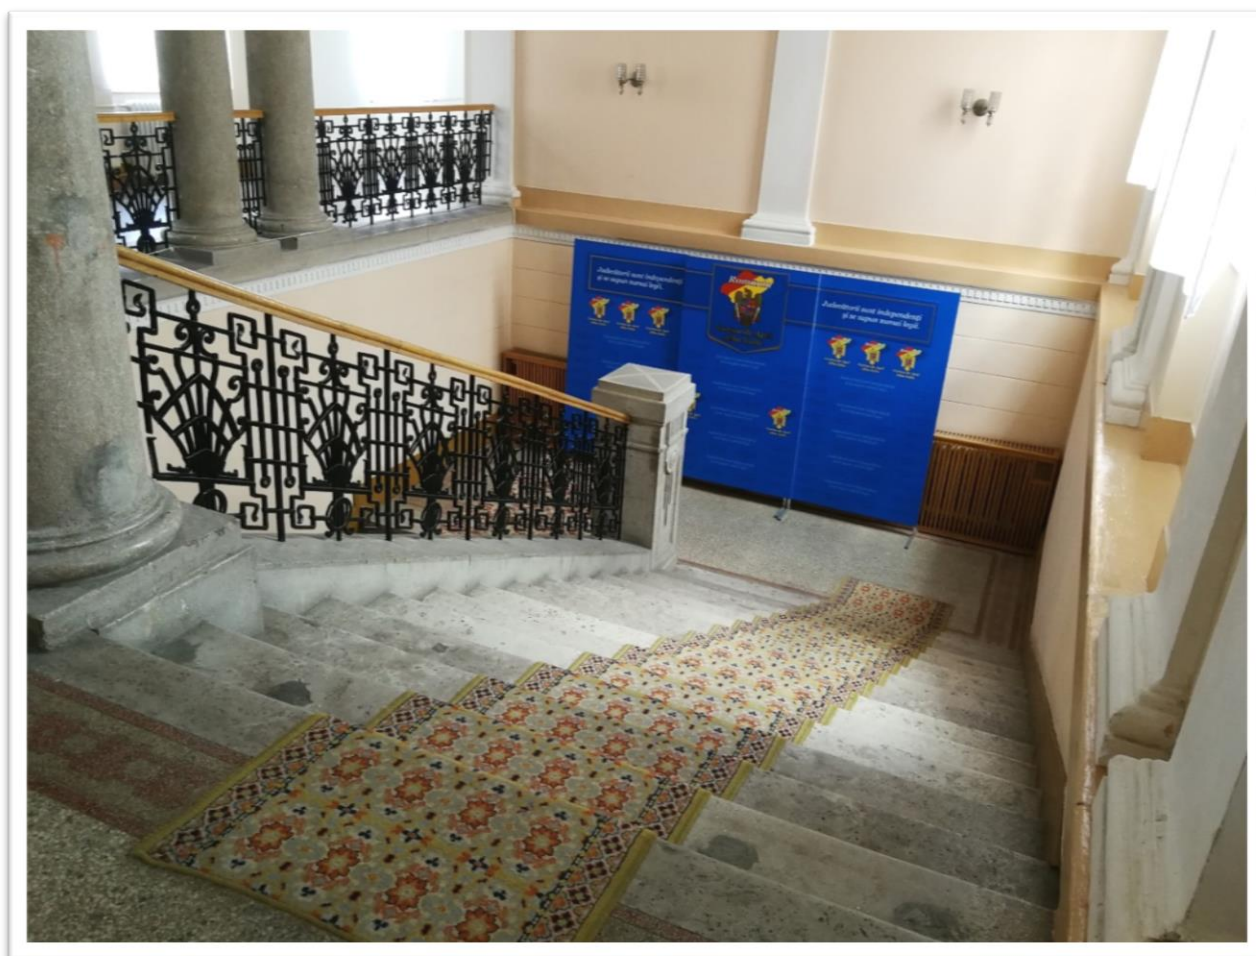
Fig. 1 – se pot observa: completările neadecvate la trepte și fusul coloanei; baza din similiplatră a balustradei pătată cu vopsea neagră pe bază de ulei; degradări, fisuri și pierderi de material la pilaștrii; vopsirea cu vopseluri pe bază de ulei a bazei și plintei din zona pilaștrilor, ce prezintă fisuri și pierderi locale de material.

Pilaștrii prezintă fisuri și pierderi de material, mai ales cei din capătul scării, unde utilizatorii intră în contact direct cu aceștia.

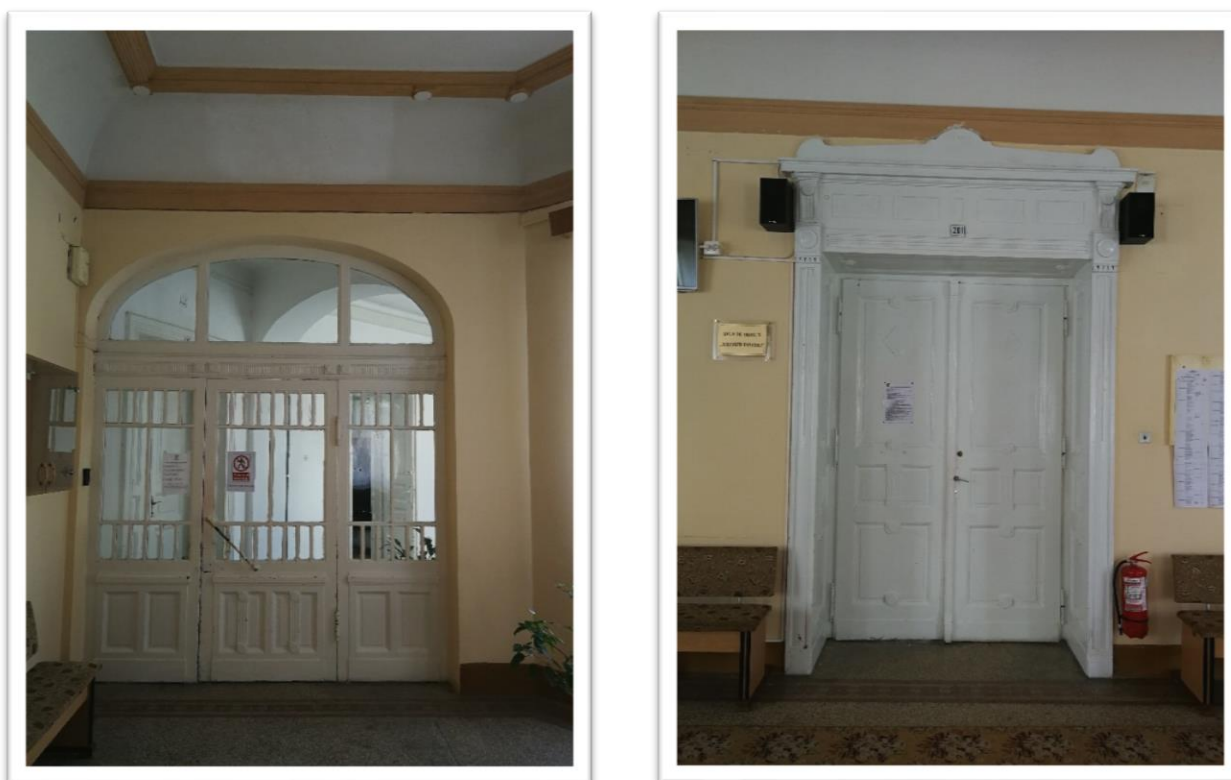
Fig. 2, 3 – elementele decorative ale balustrului, tavanelor și capitellurilor se regăsesc și pe cele trei uși care delimitează holul principal, marcate pe planșe Ui1, Ui2, Ui3.

Și degradările sunt similare: tavanele prezintă fisuri, iar deasupra ușii Ui3 se poate observa o intervenție mai recentă de reparație, pe o suprafață mai mare, unde probabil a căzut la un moment dat tencuiala. Cum s-a menționat și anterior, aceste probleme sunt direct legate de problemele structurii tavanului și vor continua să apară sau să se accentueze până la rezolvarea cauzei apariției lor.

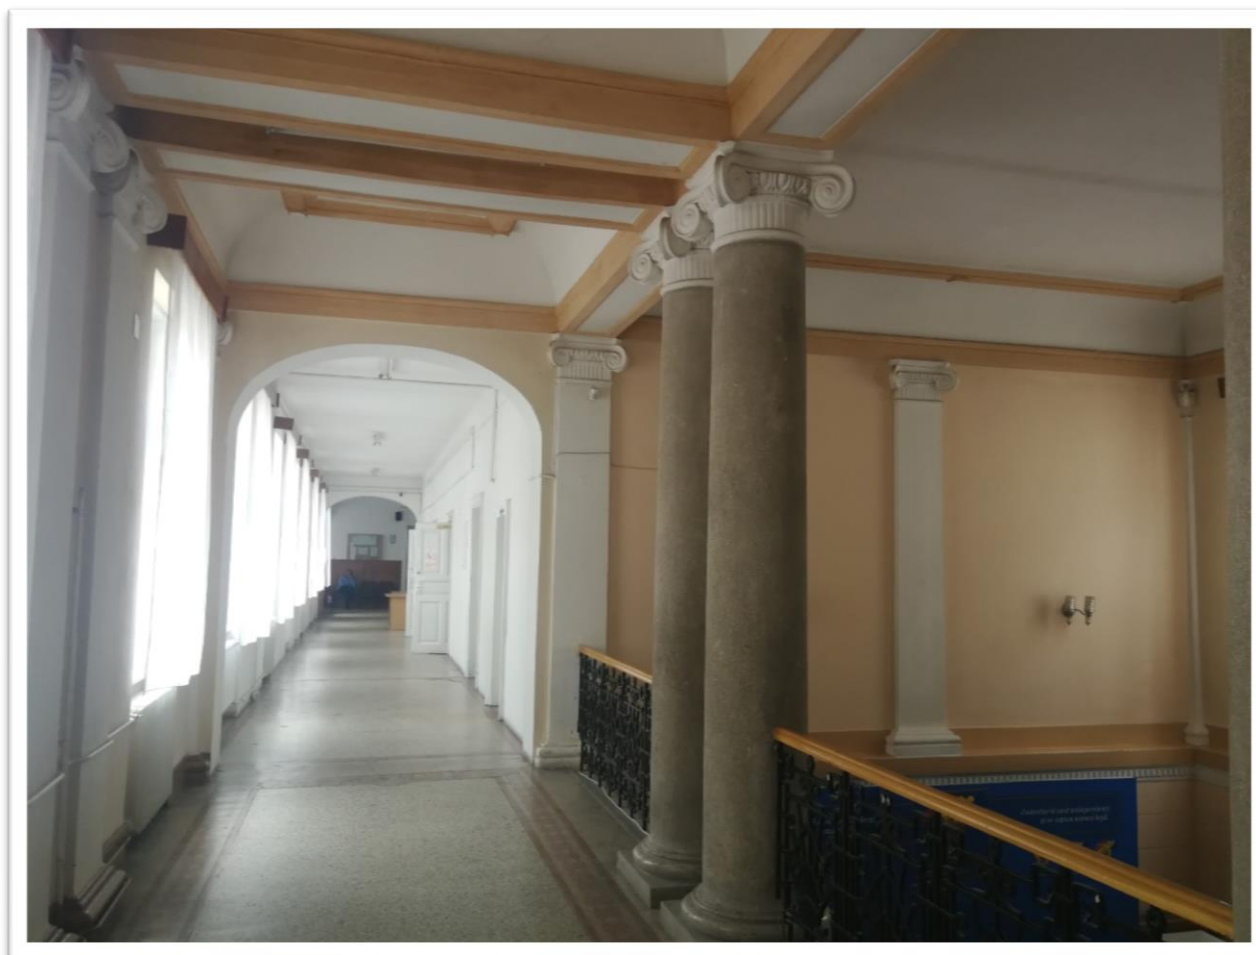
Fig. 4 – Coridor 1: lipsa completă a decorației și diferența de culoare a pereților este percepută ca o ruptură și nu o continuitate firească a spațiilor interioare.

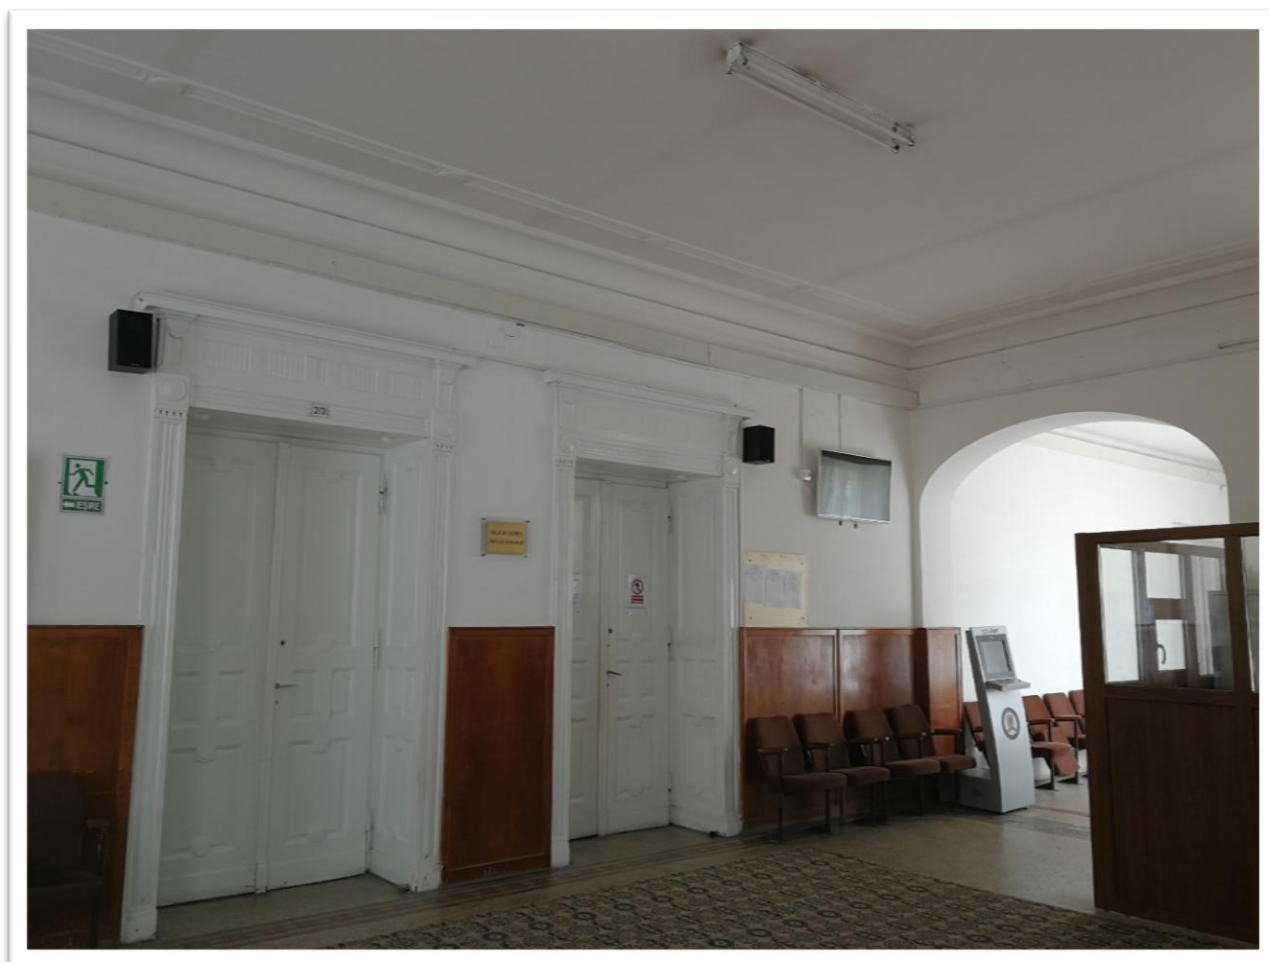
Fig. 5 – decorația tavanului nu iese așa de mult în relief, iar vopsirea uniformă cu alb face aproape insesizabilă existența acesteia.

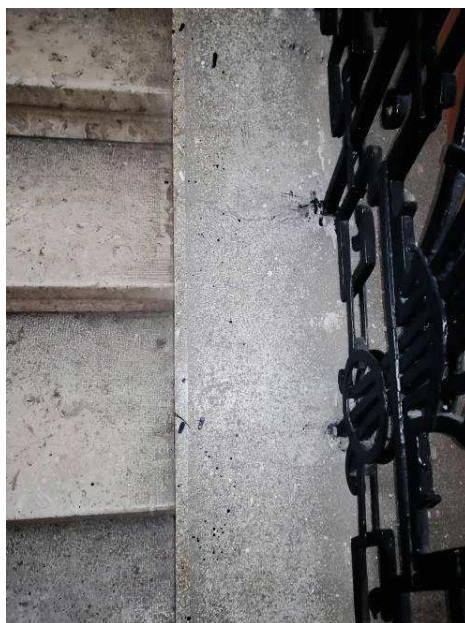
Urme de scursuri ale vopselei pe bază de ulei

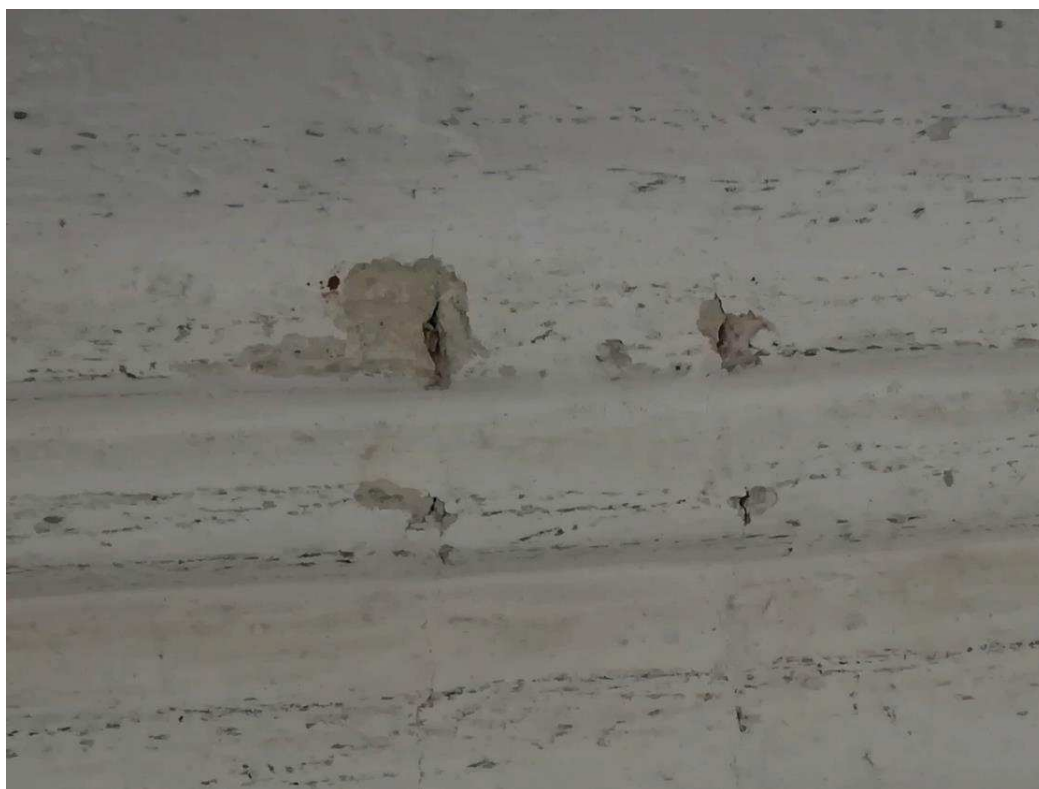
Fisuri la nivelul profilaturii bazei unui pilastru

Se propune decaparea integrală a vopselei pe bază de ulei atât în cazul bazelor pilaștrilor (unde este cazul) cât și în cazul porțiunii de sub pilaștrii, sau la baza peretelui, deoarece în timp duce la afectarea suportului mortarului din care sunt realizate componentele artistice.

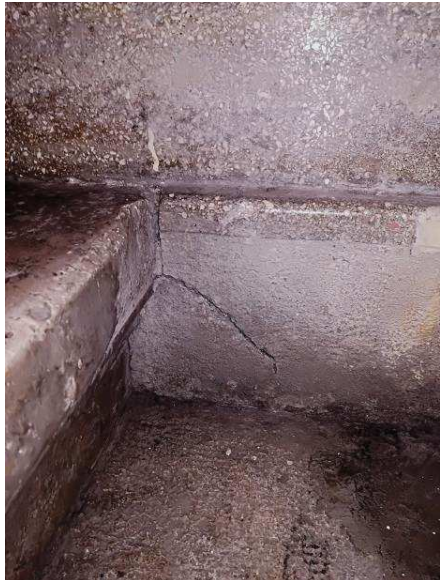
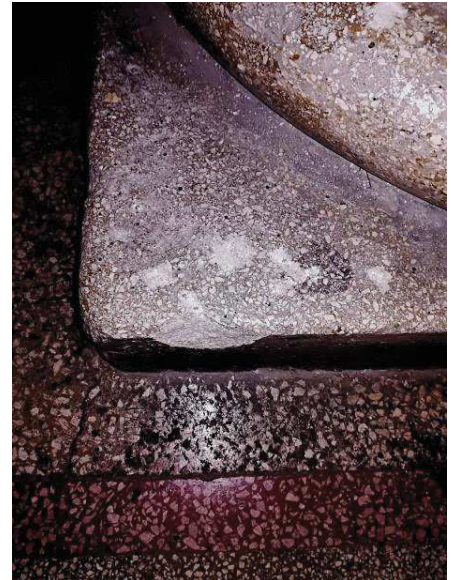
Fisuri și suport lacunar

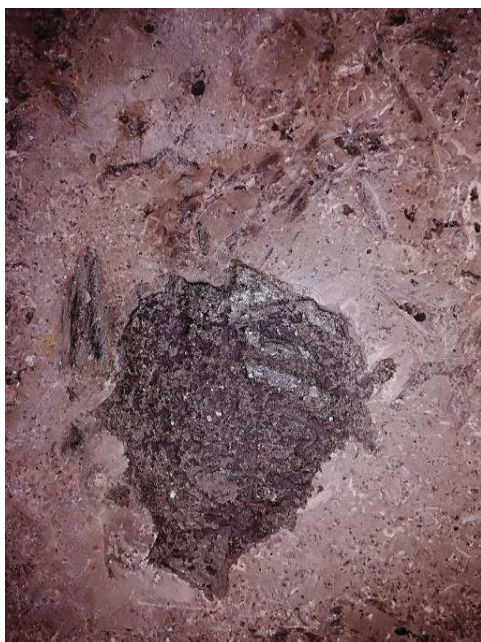
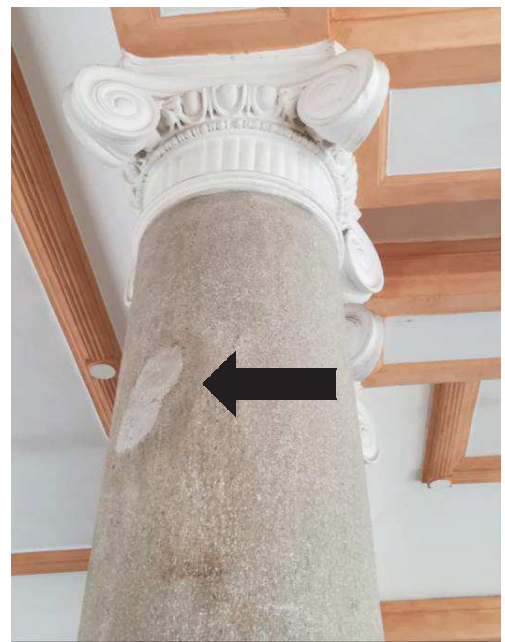
Plombe inadecvate la nivelul scărilor și al fusului coloanei

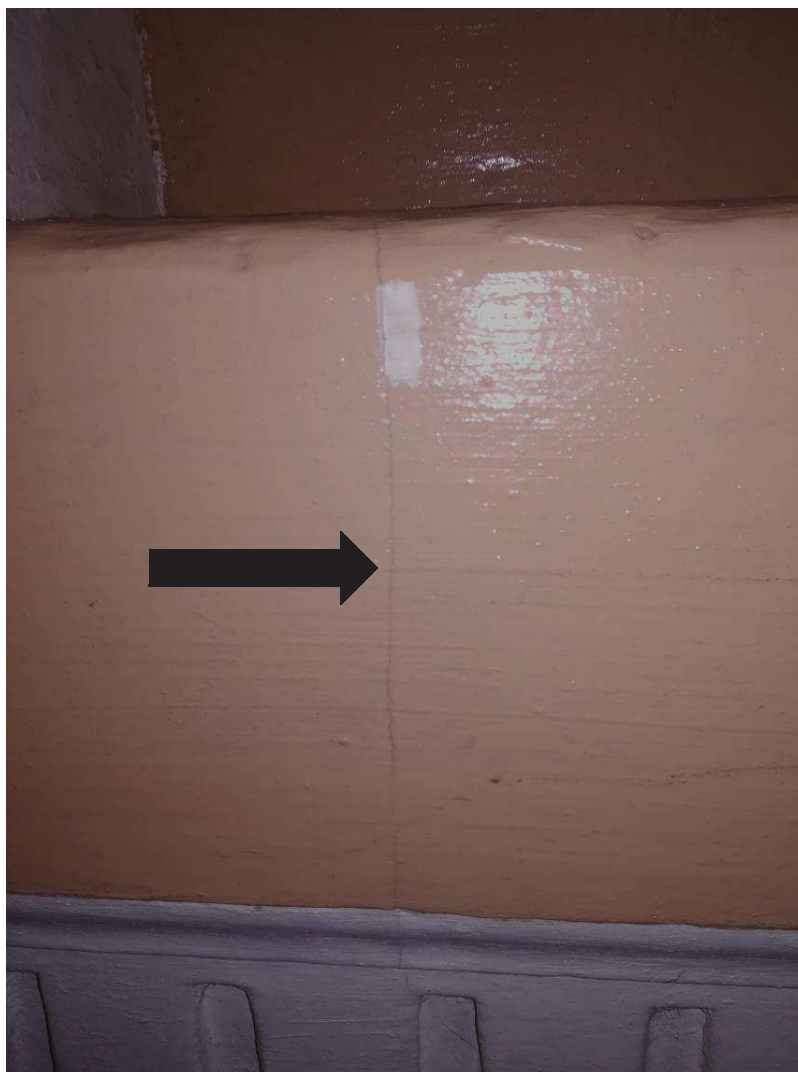
Fisură a paramentului prelungită în partea decorată a denticulilor

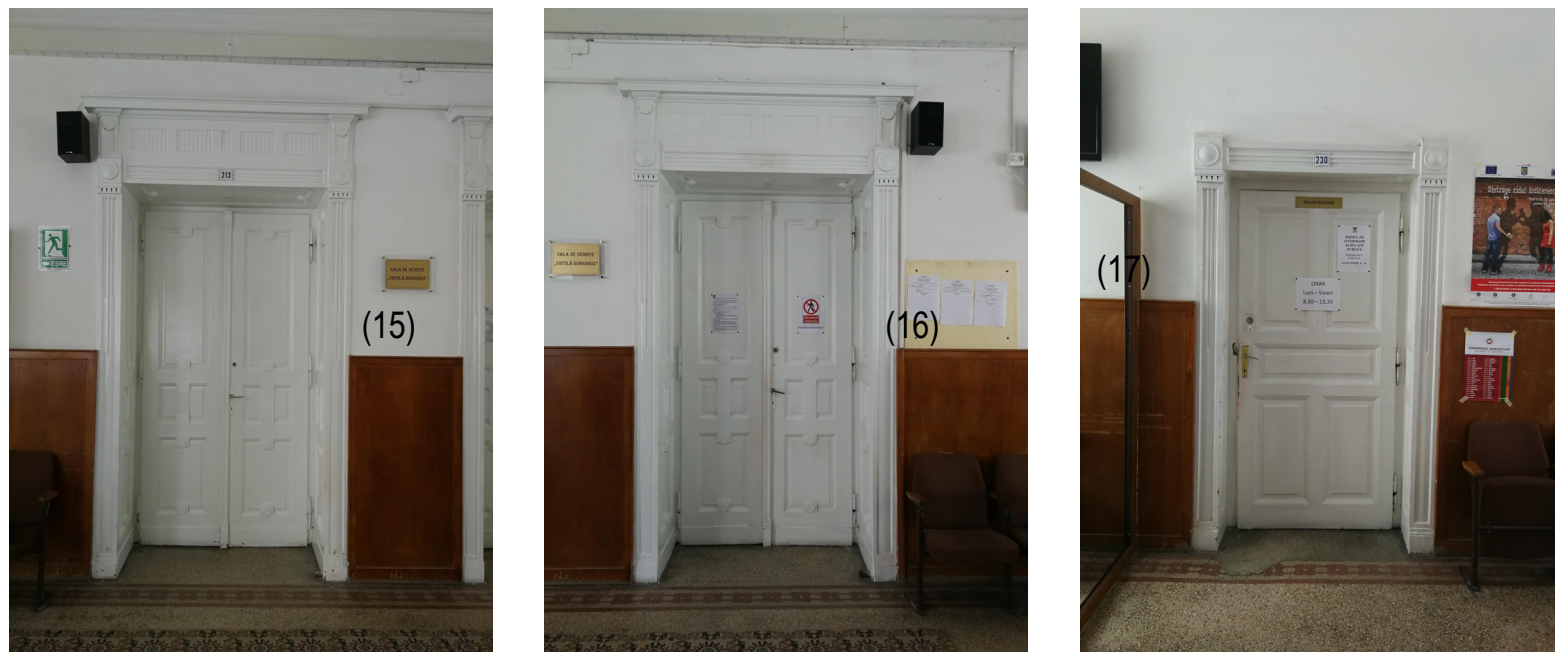
(15) (16) (17) Uși lemn
- uși lemn acoperite cu straturi succesive de vopseluri pe bază de ulei, prezintă fisuri, crăpături și alte degradări fizice produse de utilizarea zilnică

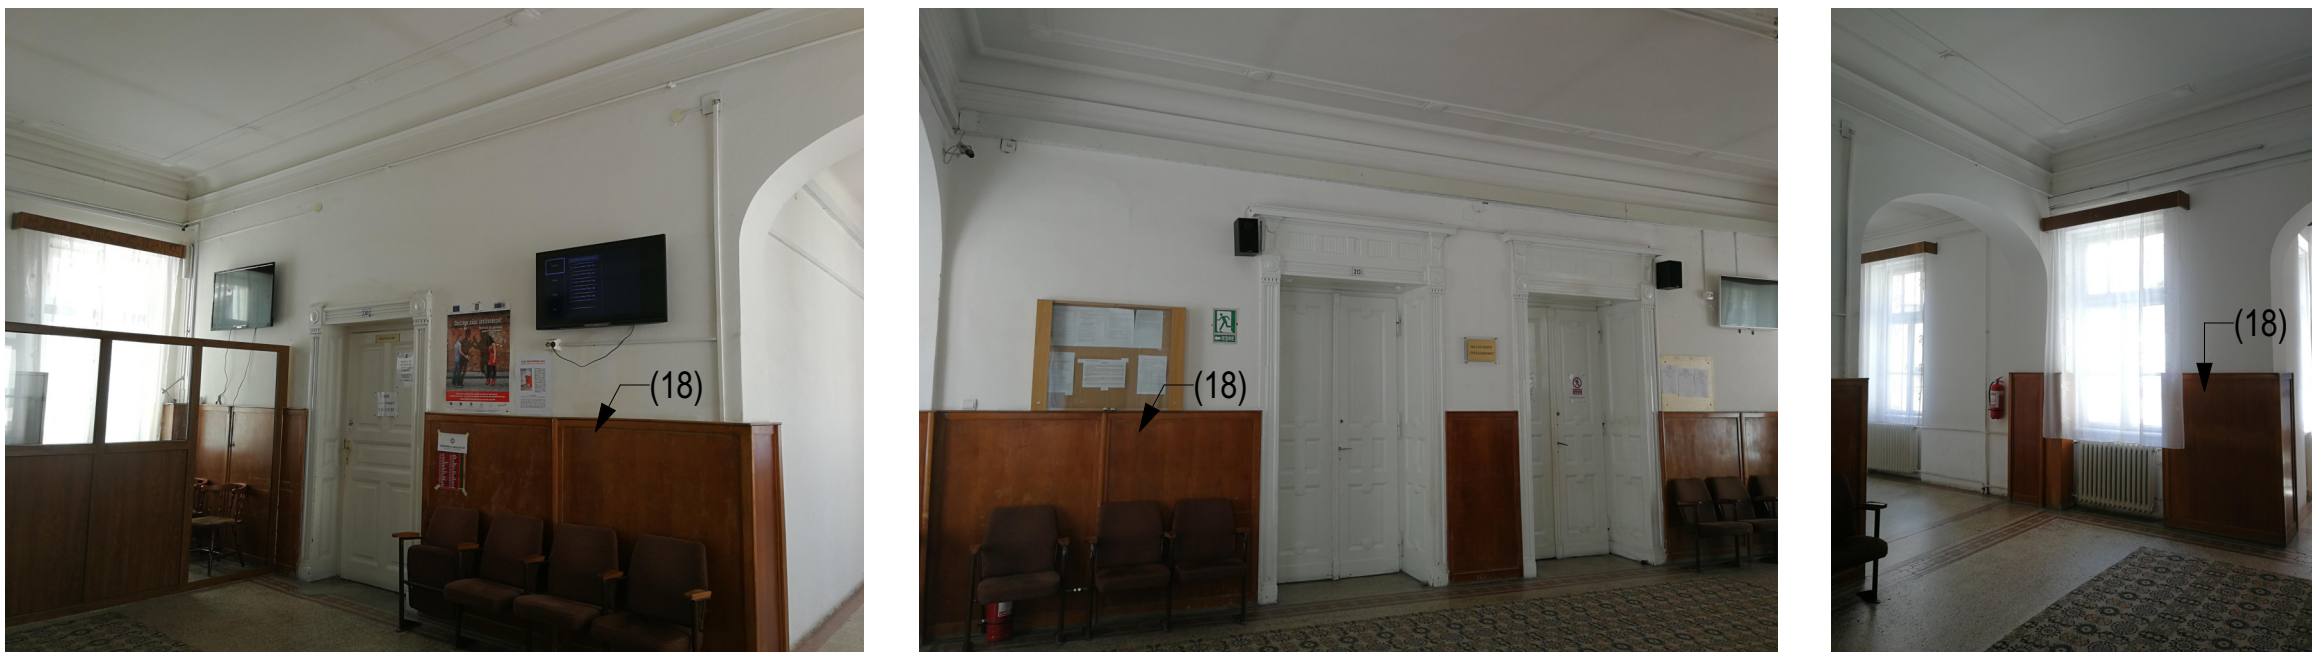
(18) Lambru lemn
- lambrul de lemn este montat doar în holul secundar, are un aspect inestetic și prezintă urme avansate de uzură

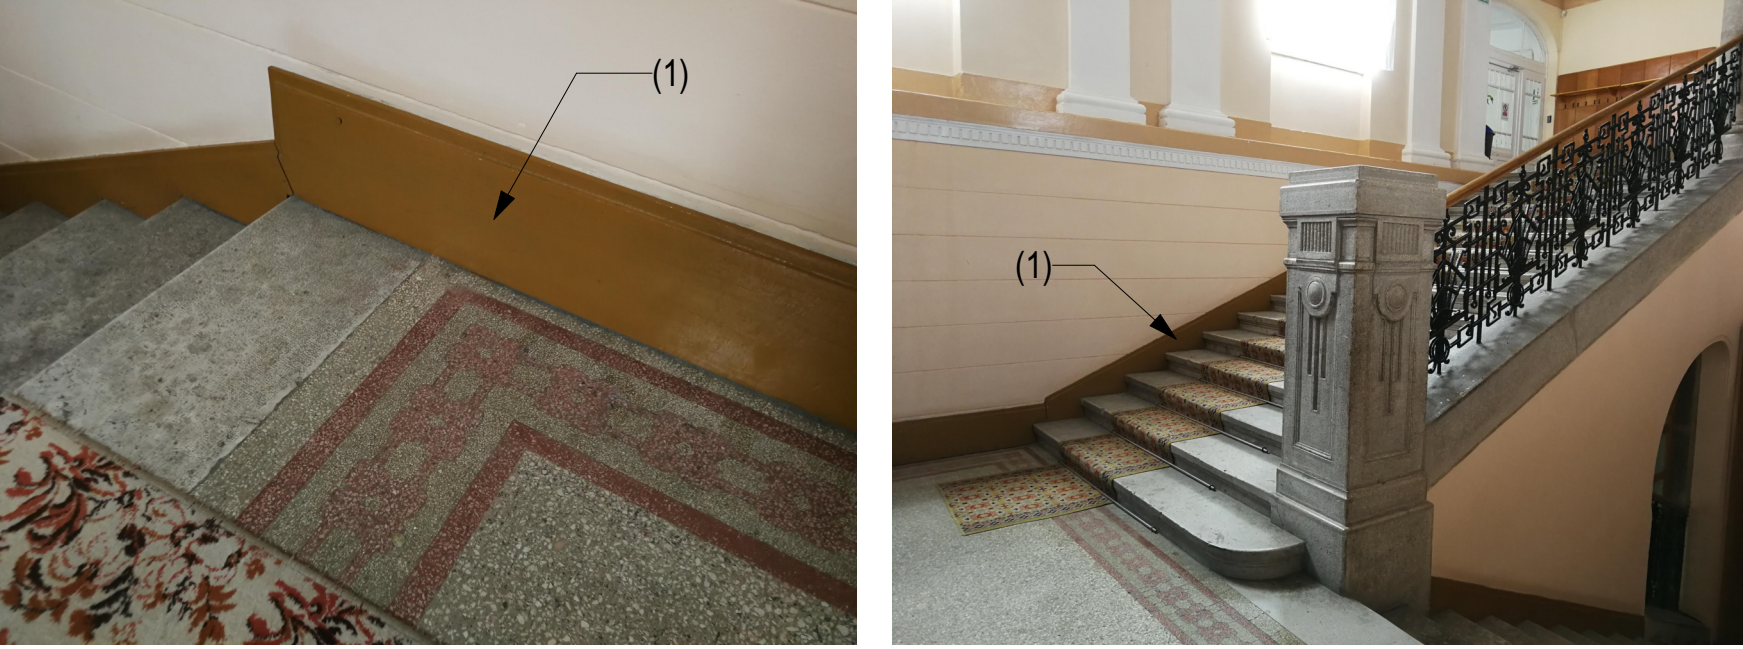
(1) Plintă de lemn pe conturul scărilor, vopsită cu vopseluri pe bază de ulei
- plintă de lemn montată ulterior, din lemn vopsit cu vopseluri pe bază de ulei, material incompatibil cu finisajele originale

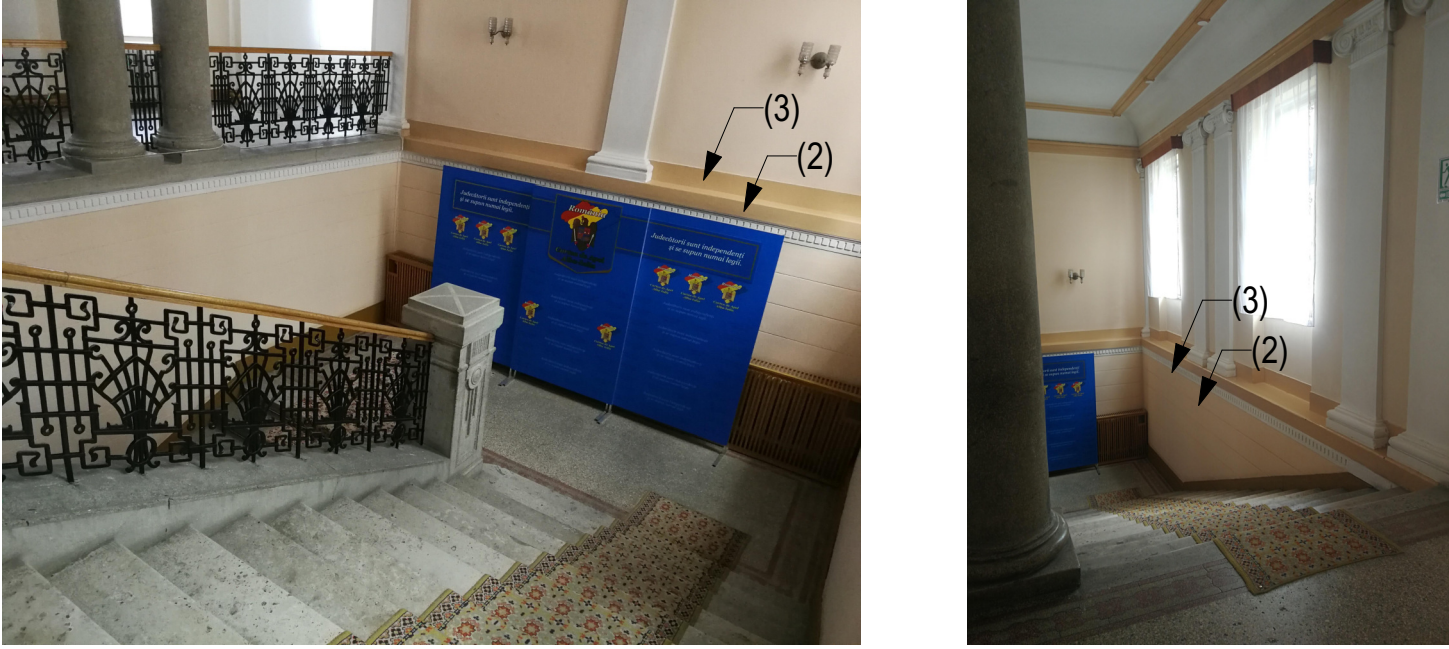
(2) Bază pilăștri vopsită cu vopseluri pe bază de ulei
- baza pilăștrilor din zona scărilor este din mortar tras la șablon, finisat cu ipsos și vopsită cu straturi succesive de vopseluri pe bază de ulei, care în timp produc degradări suportului de mortar din care sunt realizate componentele artistice

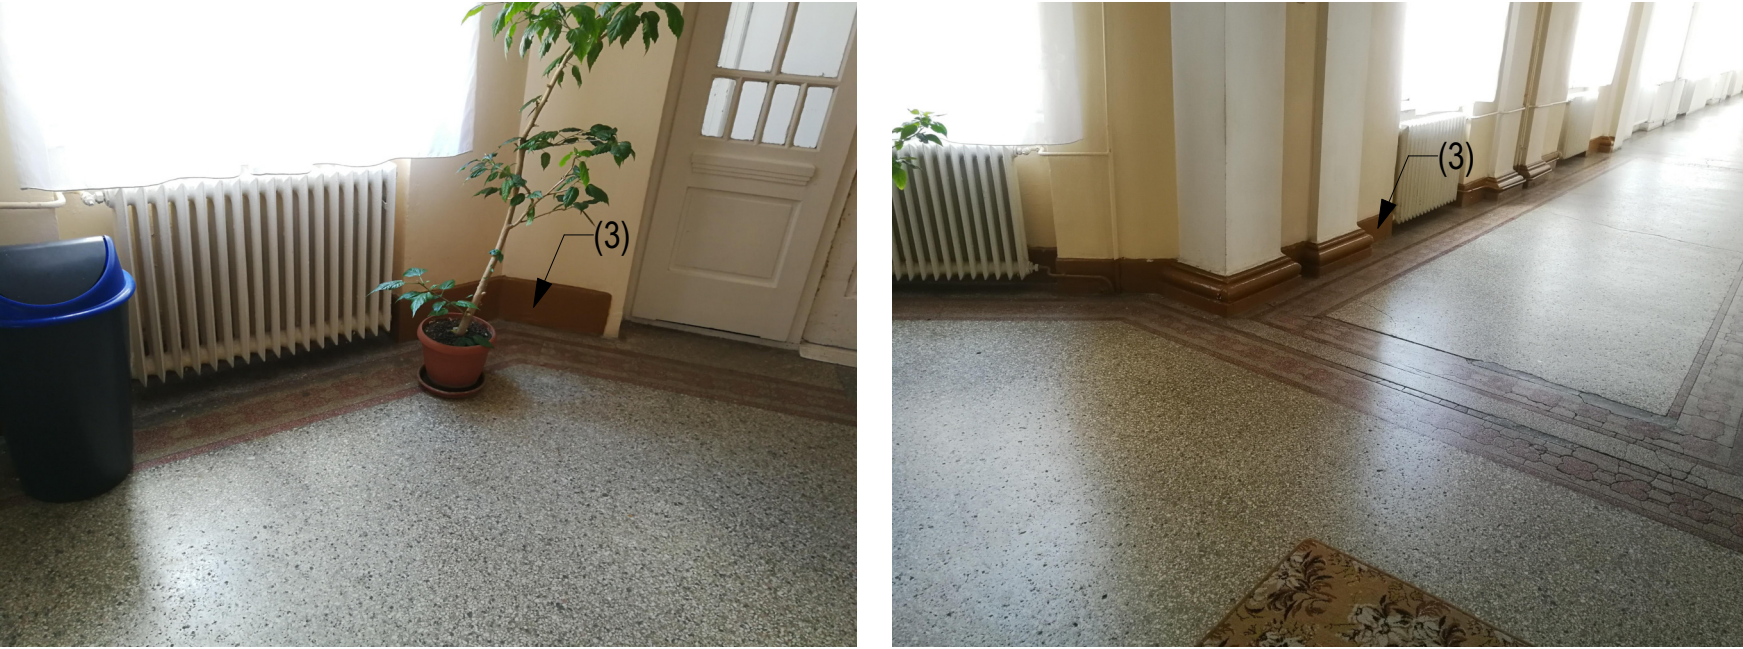
(3) Plintă vopsită cu vopseluri pe bază de ulei
- plintă din mortar tras la șablon, finisat cu ipsos și vopsită cu straturi succesive de vopseluri pe bază de ulei, care în timp produc degradări suportului de mortar din care sunt realizate. Prezintă degradări cu fisuri și lipsă de material

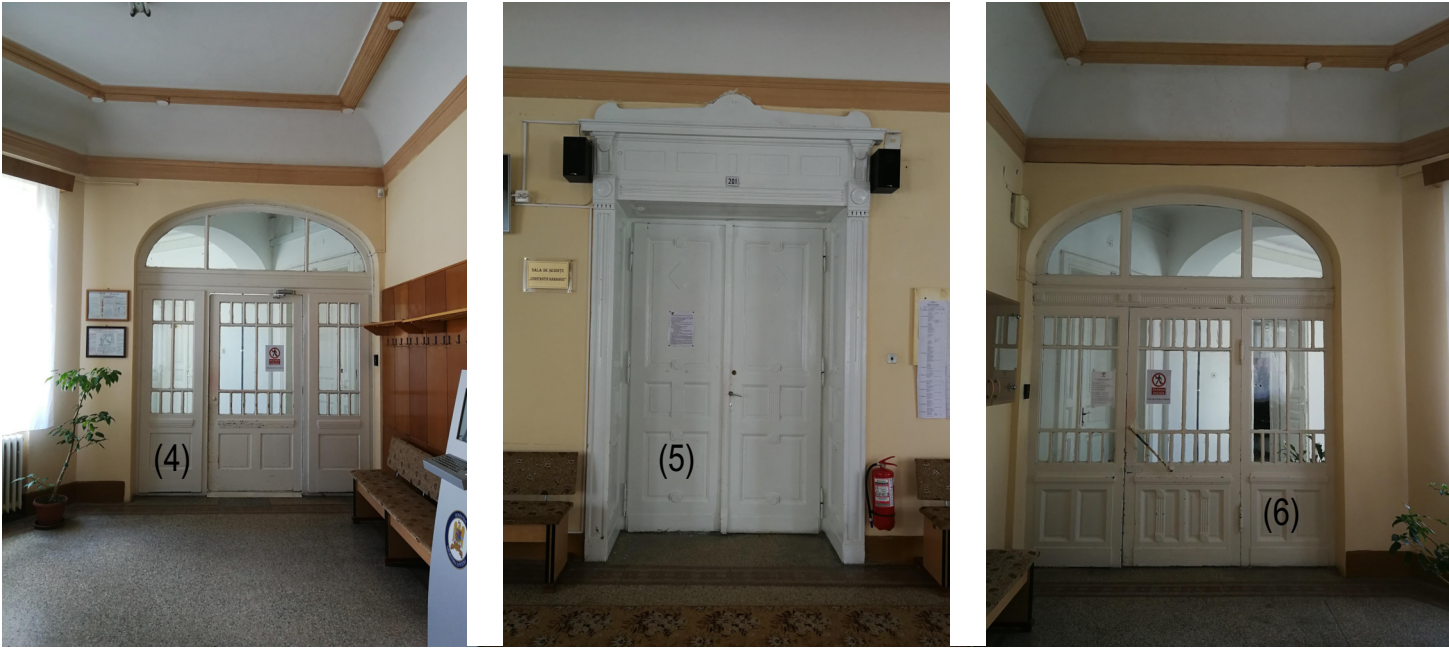
(4) (5) (6) Uși lemn
- uși lemn acoperite cu straturi succesive de vopseluri pe bază de ulei, prezintă fisuri, crăpături și alte degradări fizice produse de utilizarea zilnică

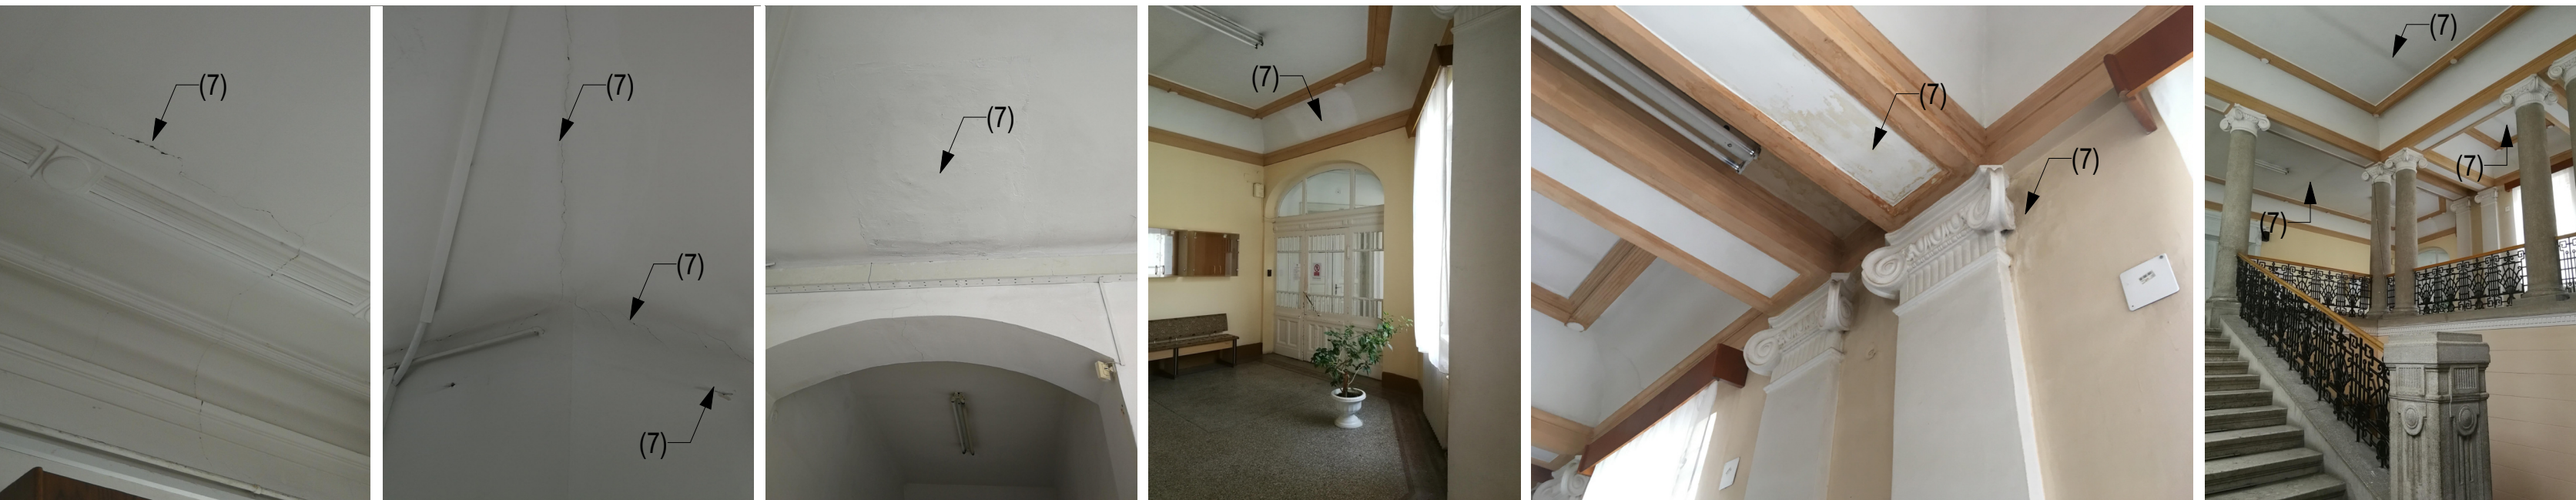
(7) Degradări la tavan și la elementele decorative ale acestuia
- tavanele și elementele decorative ale acestuia prezintă mai multe tipuri de degradări, în funcție de factorii de acțiune asupra acestora: fisuri provocate de rezistența structurală deficitară a grinzilor metalice ce compun tavanul, intervenții neavizate de reparații la tencuielile căzute, pete datorate infiltrărilor de apă, pete în finisaj în zona grinzilor metalice.

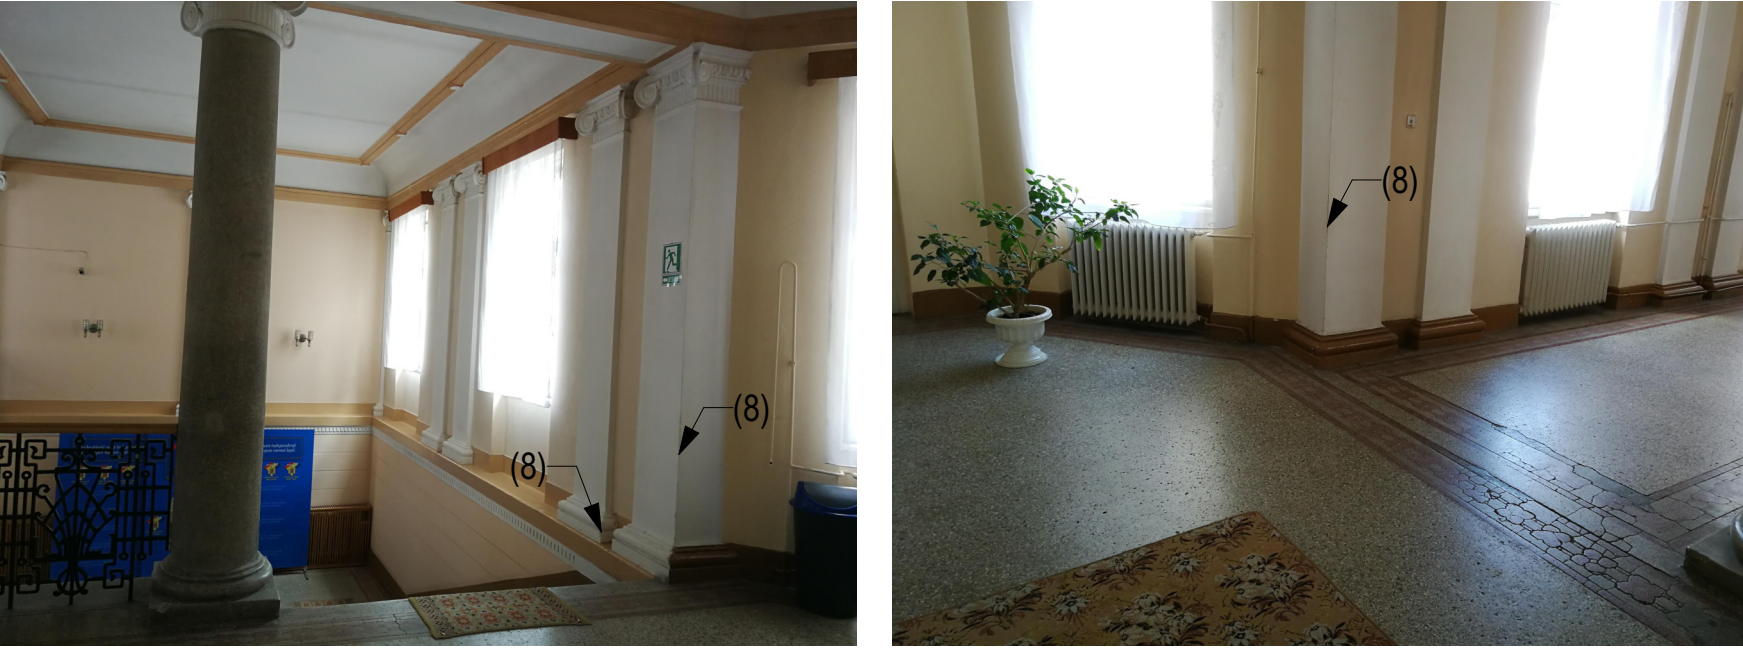
(8) Pilăștri hol principal
- pilăștrii din mortar tras la șablon finisați cu ipsos, ce prezintă degradări provocate de șocuri mecanice datorate traficului zilnic din zona holului principal

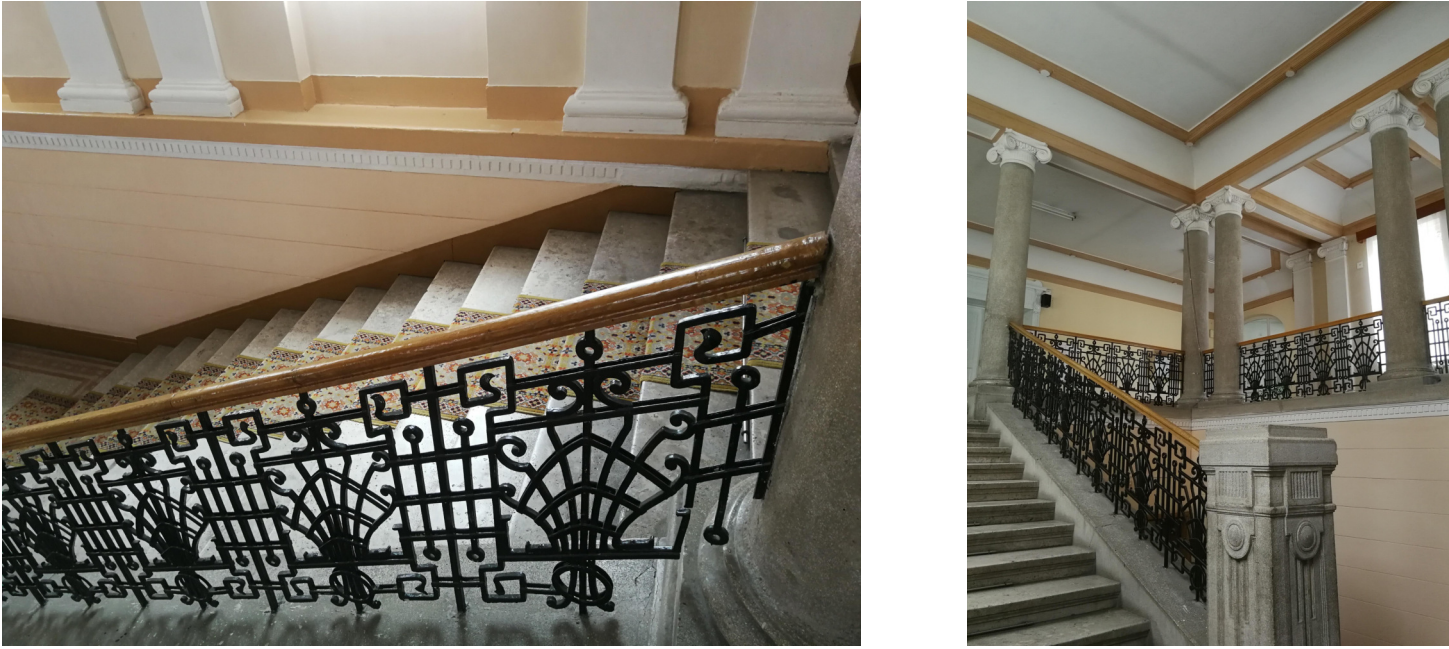
(9) Balustradă metalică
- balustrada metalică cu mână curentă de lemn are multe straturi succesive de vopseluri pe bază de ulei, aplicate nealene, observându-se zone cu vopsea cursă. De asemenea, vopseaua este sărită pe alcuri

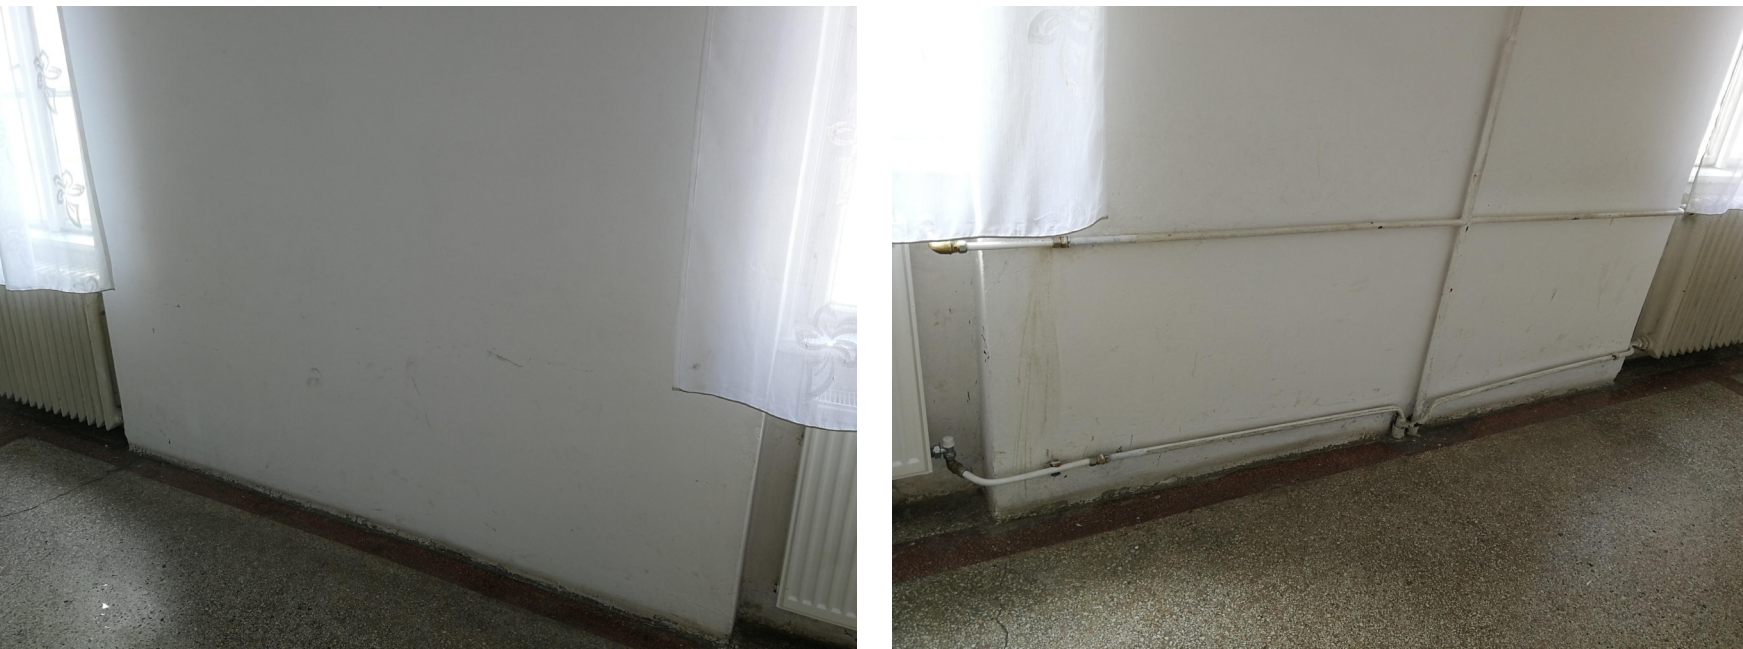
(10) Pereți coridoare
- finisajele pereților coridoarelor prezintă fisuri, zgârieturi și pete datorate utilizării zilnice, intervențiilor locale, uzurii normale

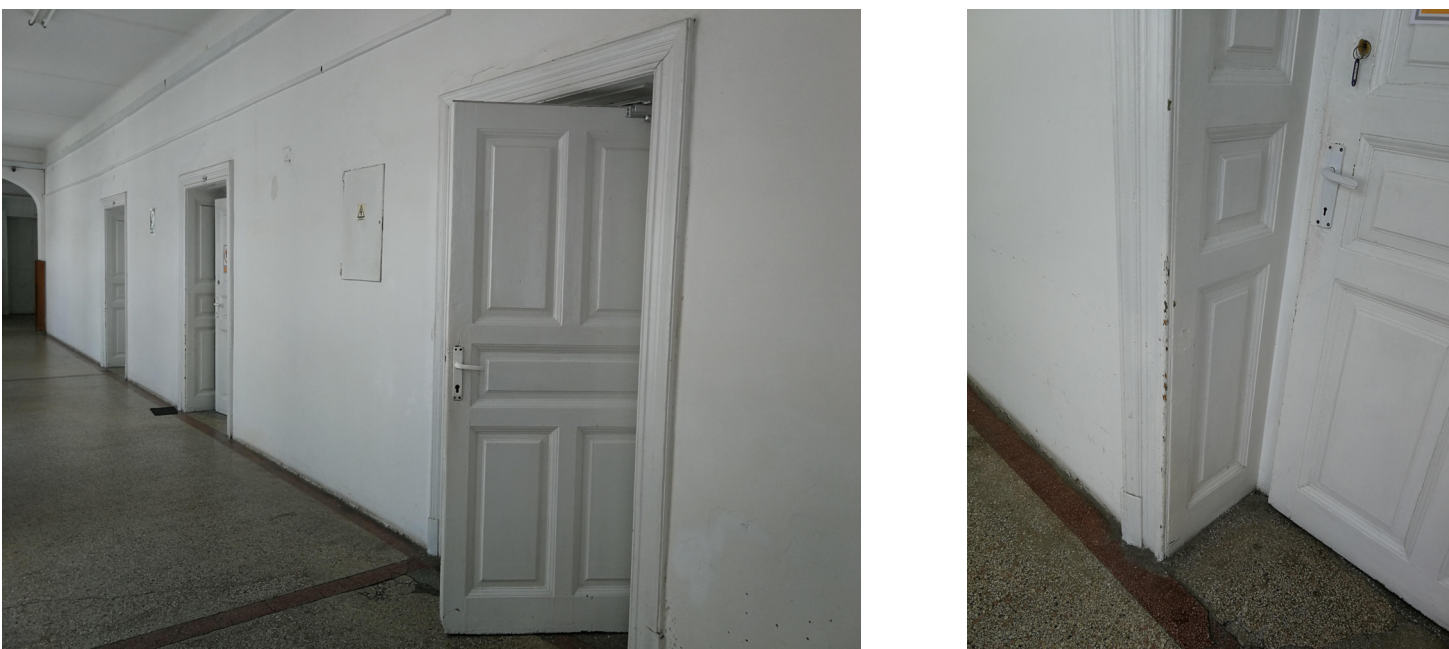
(11) (12) (13) (14) Uși lemn
- uși lemn acoperite cu straturi succesive de vopseluri pe bază de ulei, prezintă fisuri, crăpături și alte degradări fizice produse de utilizarea zilnică
