**DOCUMENTAȚIE PENTRU FUNDAMENTAREA
INTERVENȚIILOR EFECTUATE ÎN REGIM DE URGENȚĂ
PENTRU ÎNLĂTURAREA PERICOLULUI PUBLIC LA
CLĂDIREA CURȚII DE APEL ALBA IULIA
Monument istoric COD LMI: AB-II-m-B-00102, poziția 212**

CURTEA DE APEL ALBA IULIA

**ALBA IULIA
Piața I. C. Brătianu Nr. 1**

Data: 19.02.2018

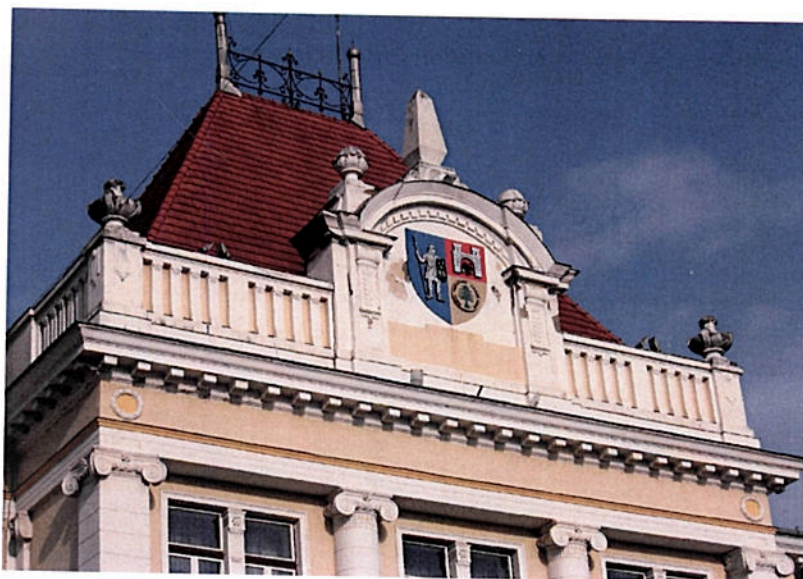
FOTO 1

Fațada principală - Curtea de Apel, turnul de peste accesul principal.
Degradările sunt situate la baza arcului, la frontonul de zidărie, pe laterala stângă.

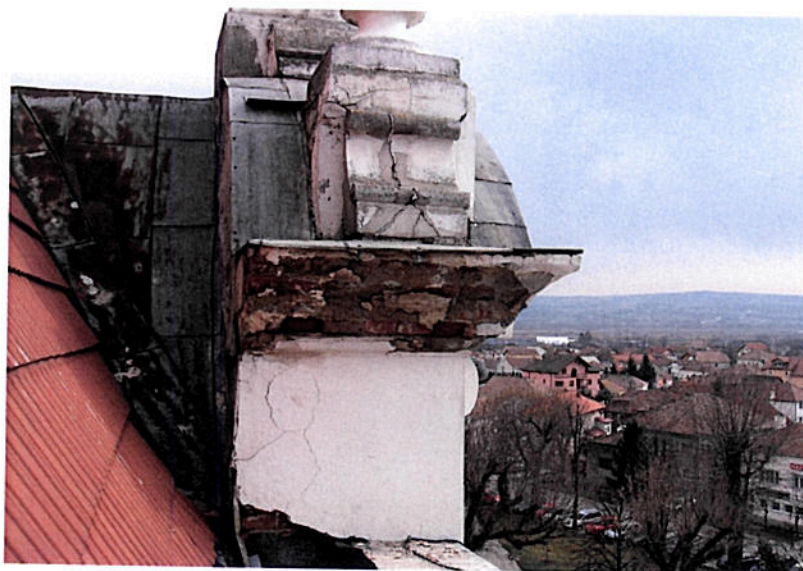
FOTO 2

Se observă zona de tencuială desprinsă deja pe laterala frontonului

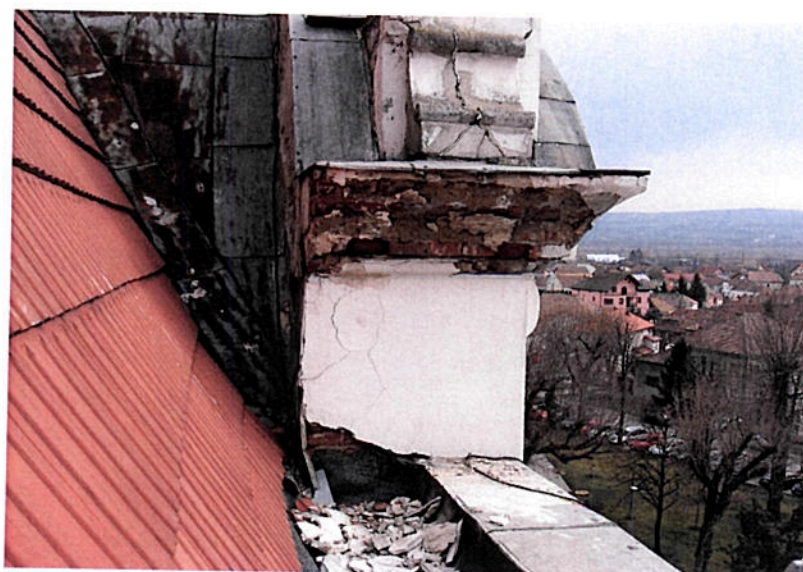
FOTO 3

Se observă fisuri în tencuială și degradări la elementele de tinichigerie

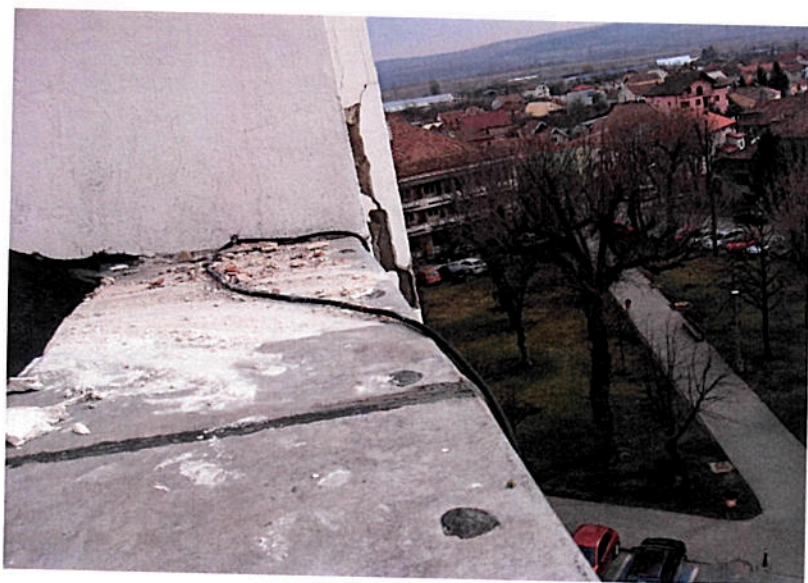
FOTO 4

Se observă fisurarea tencuielii pe fațada principală a frontonului, în pericol de cădere.

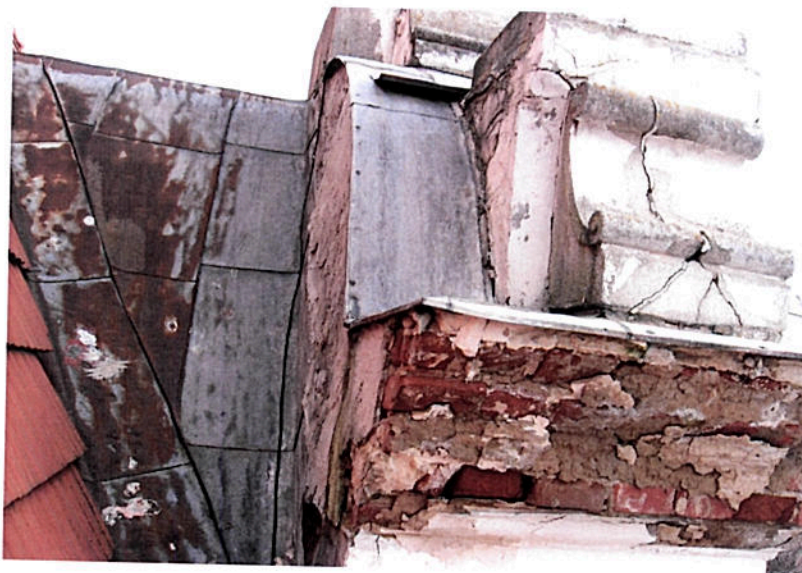
FOTO 5

Degradarea cărămizilor la zidăria frontonului din cauza infiltrațiilor de apă și detalii de execuție defectuoasă la șorțuri de tablă.

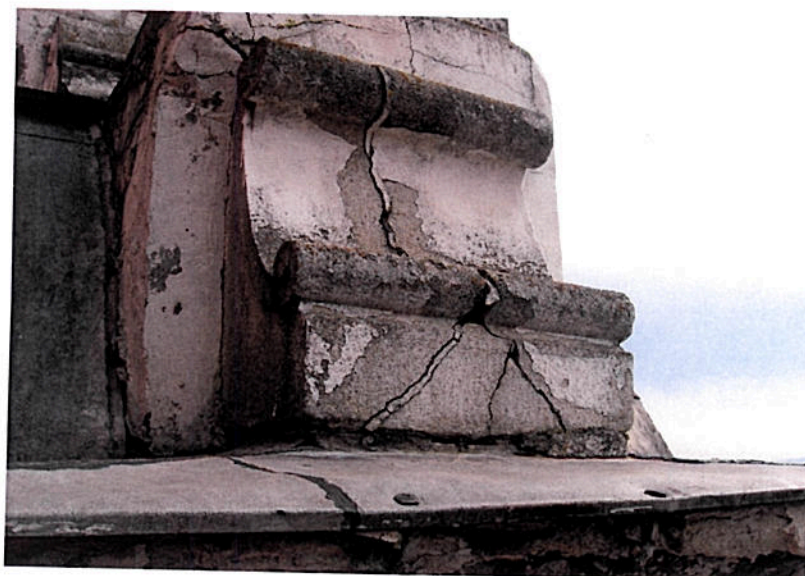
FOTO 6

Detaliu crăpături la element decorativ - componenta artistică din piatră și desprindere la bază.

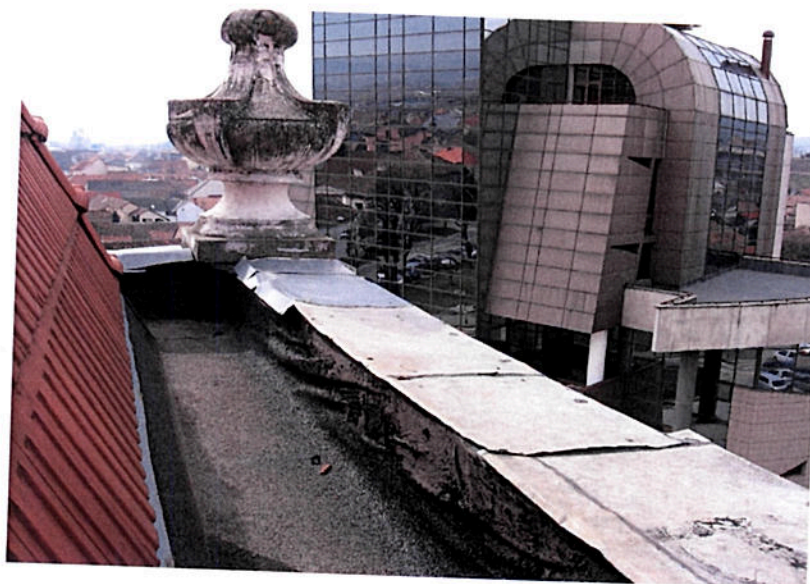
FOTO 7

Detalii la elemente de tinichigerie executate și montate defectuos pe atic; racorduri, falțuri și lăcrimare executate incorect.

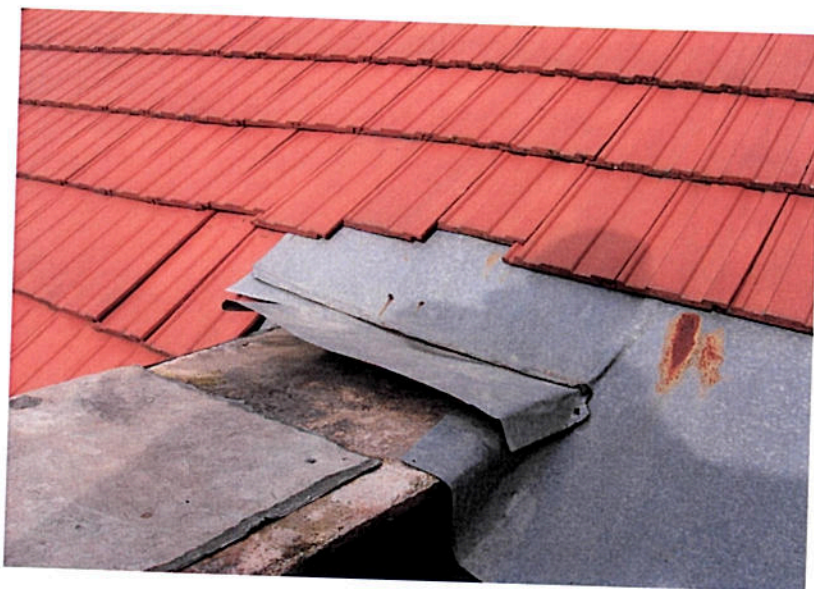
FOTO 8

Detalii la elemente de tinichigerie executate și montate defectuos; lipsesc prinderile de atic și îmbinarile prin fâlțuire

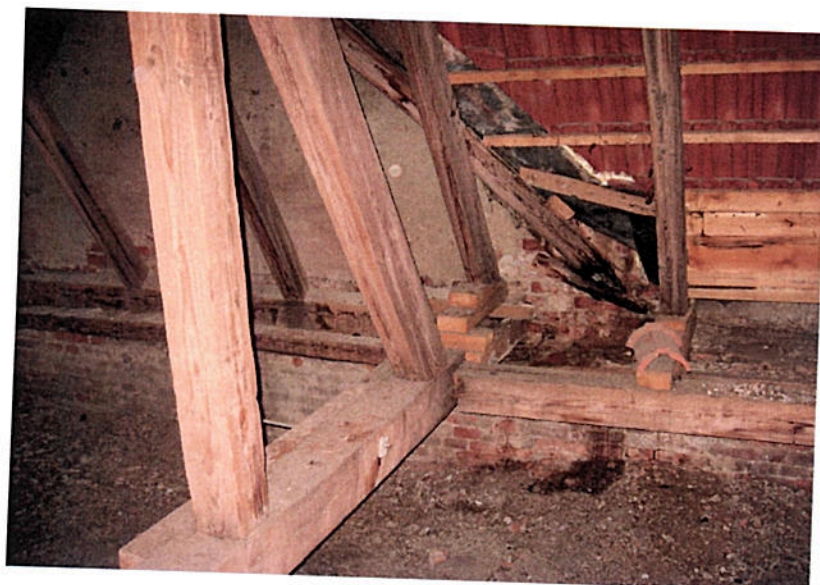
FOTO 9

Elemente de rezistență ale șarpantei putrede și fracturate

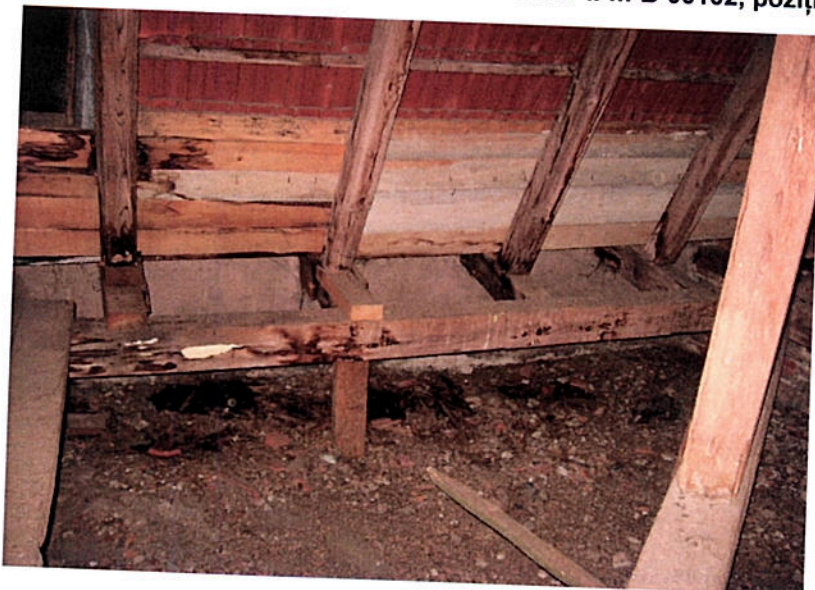
FOTO 10

Urme de infiltrații recente ce afectează elemente ale structurii de rezistență a șarpantei în pericol de rupere

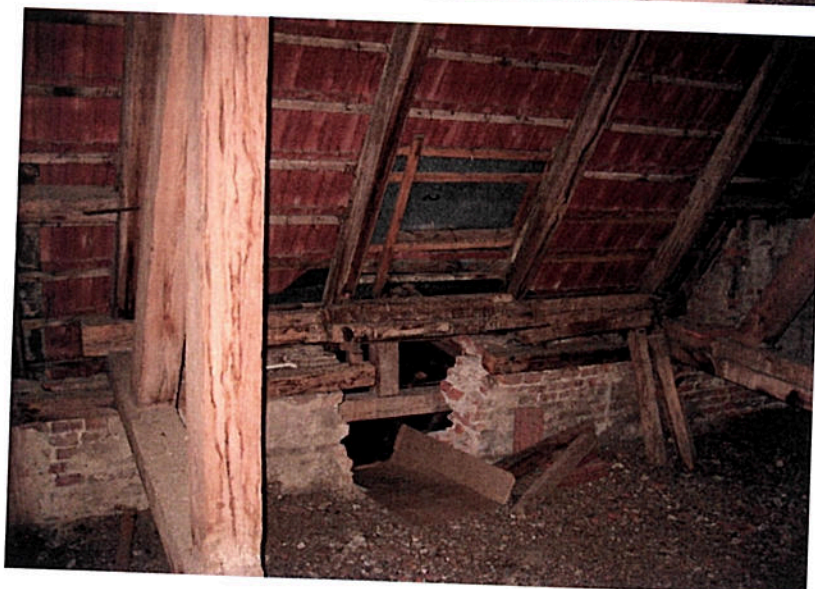
FOTO 11

Detaliu intervenție inadecvată la zidăria aticului și la structura de lemn

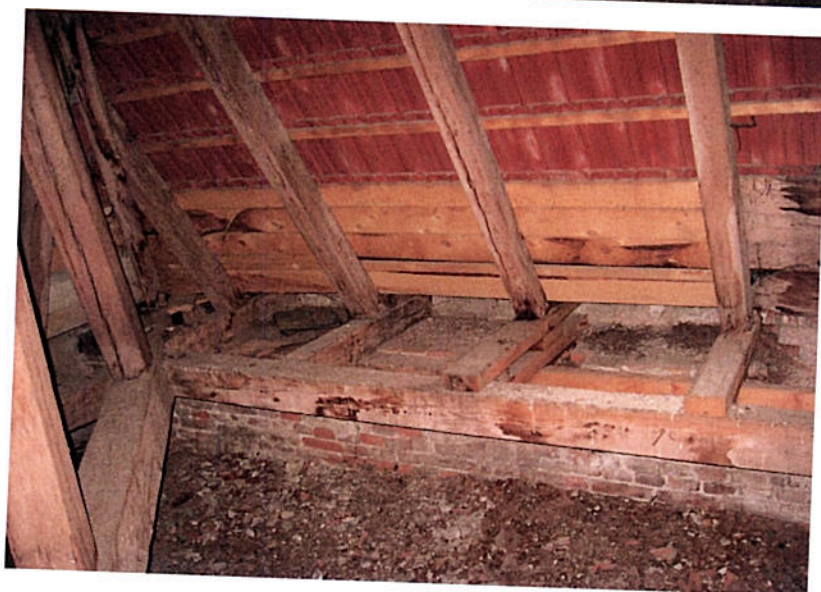
FOTO 12

Detaliu reparații defectuoase la grinzișorii șarpantei istorice.

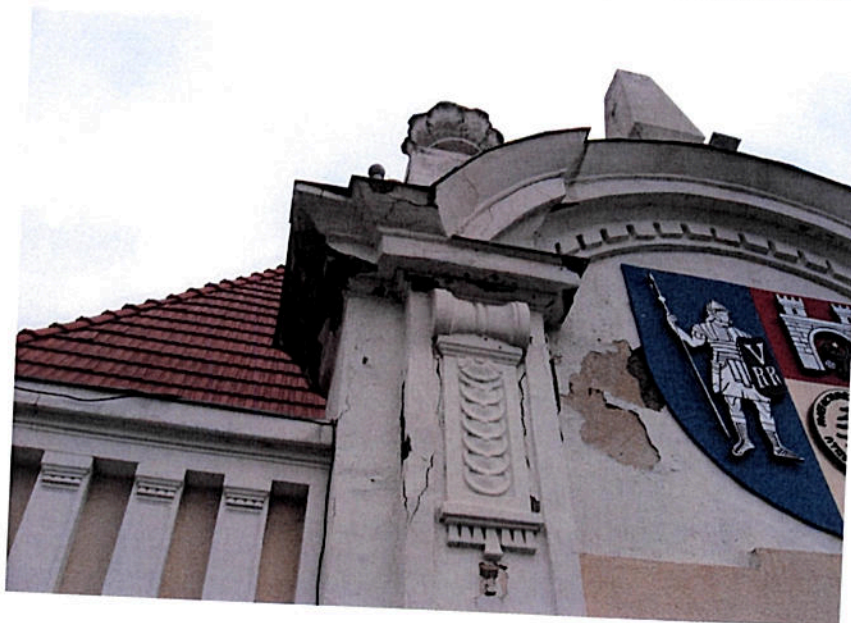
FOTO 1

Vedere generală fisuri în tencuială la elementele fațadei, pe partea stângă a frontonului de zidărie (stâlp, capitel, arc).

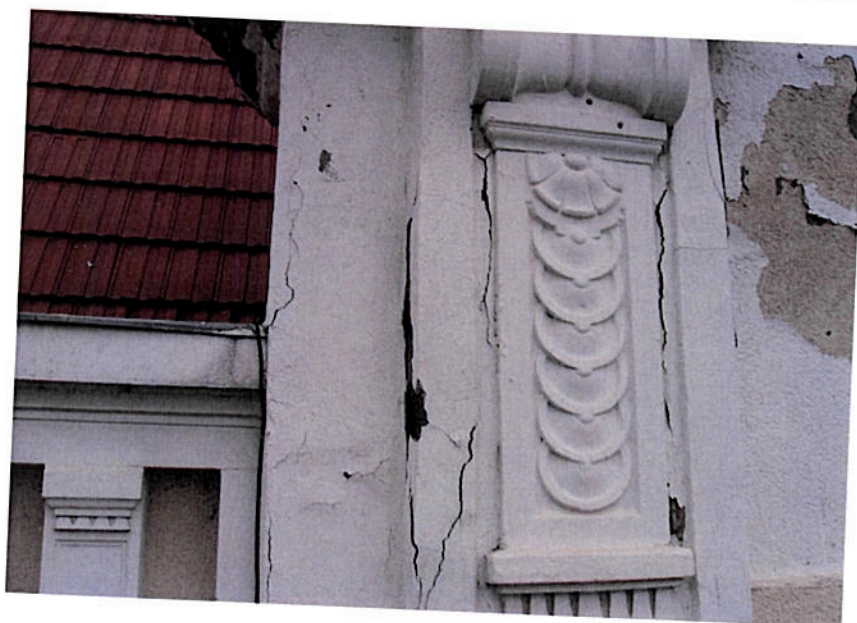
FOTO 2

Detaliu degradări la stâlp de pe laterala stângă a frontonului

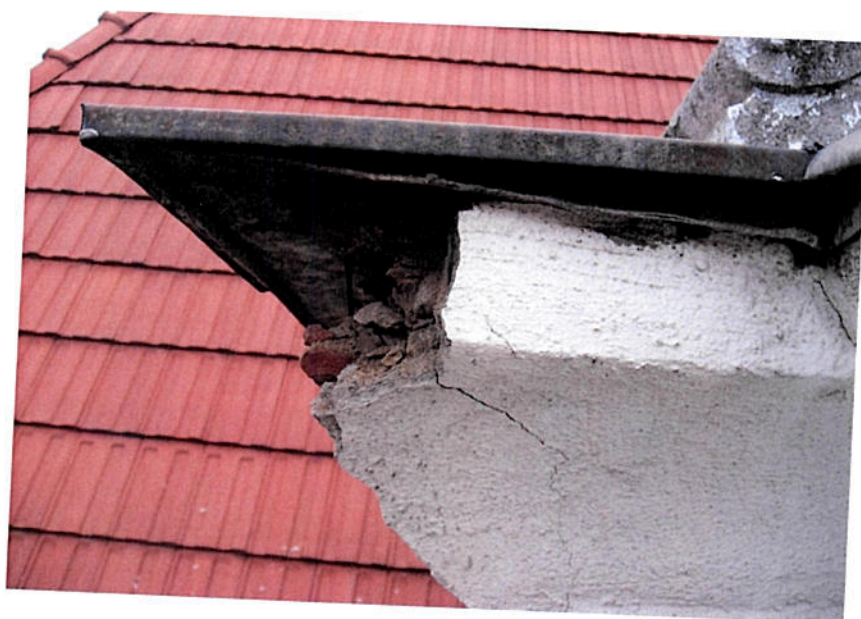
FOTO 3

Detaliu degradare colț capitel la stâlp, laterala stângă fronton.
Se observă desprinderea colțului de zidărie care a fost afectat de infiltrații de apă, datorate șorțului de tablă defect

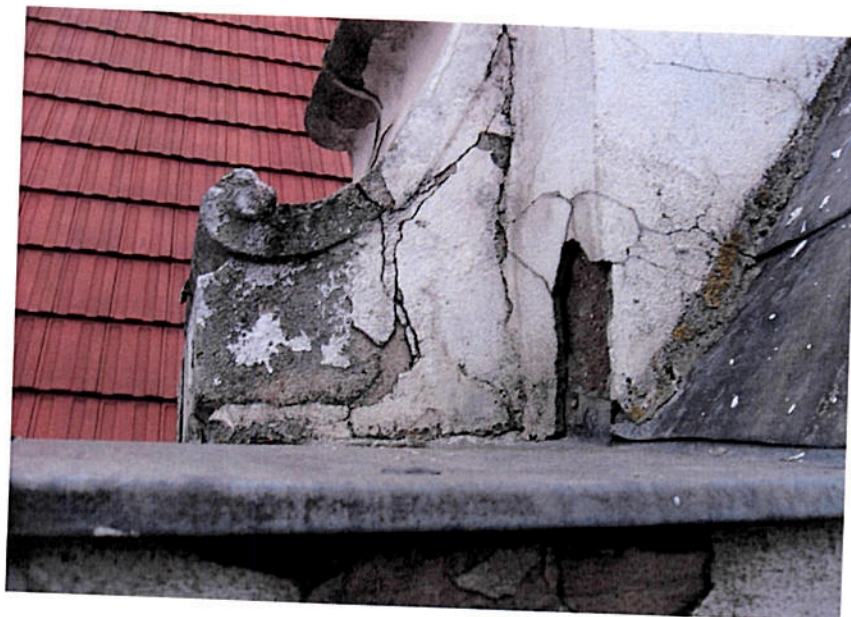
FOTO 4

Detaliu degradări la element decorativ din piatră, laterala stângă

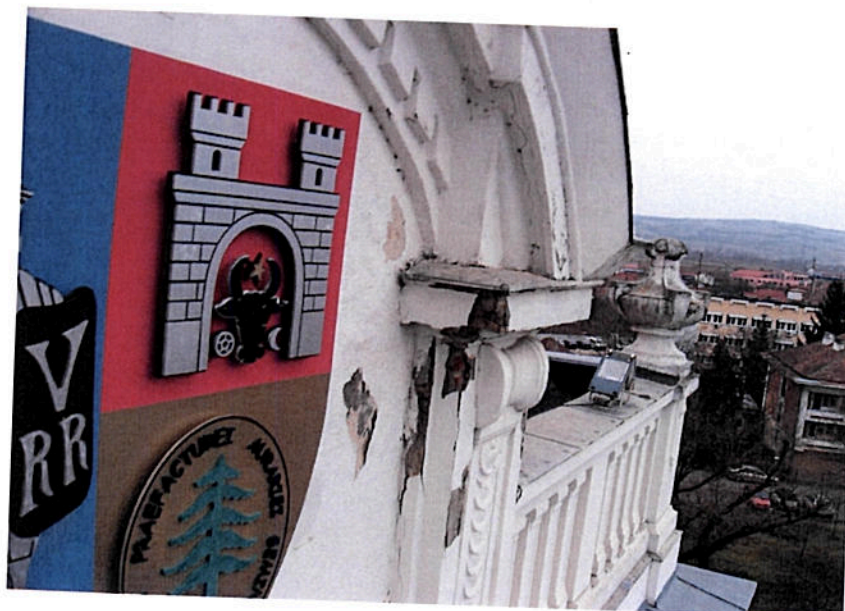
FOTO 5

Degradări la tencuieli și zidărie la capitel stâlp laterala dreaptă la froton

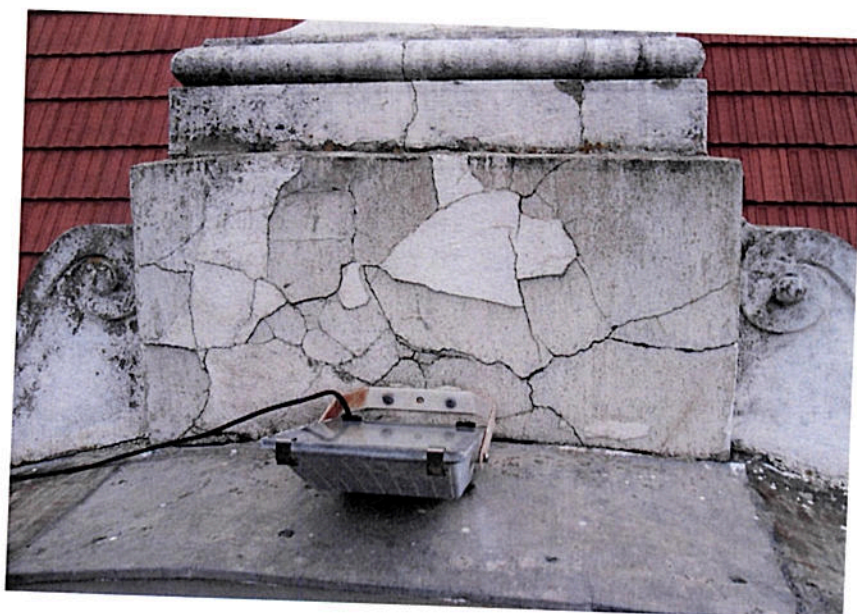
FOTO 6

Aspect general degradări la soclul obeliscului de piatră de pe vârful frontonului

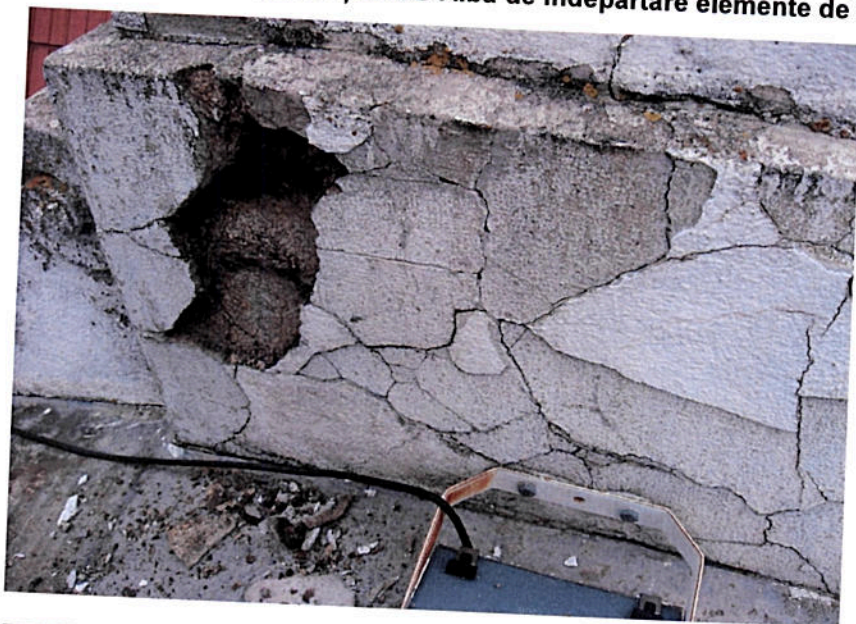
FOTO 7

Detaliu degradări majore la interiorul soclului obeliscului

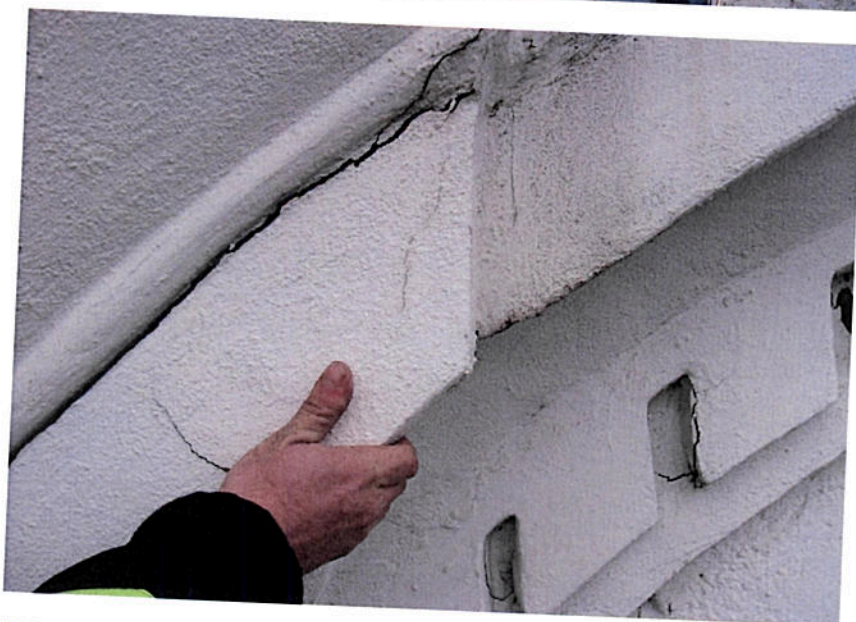
FOTO 8

Crăpătură la profilatura arcului de pe laterala stângă a frontonului care are tendința de desprindere

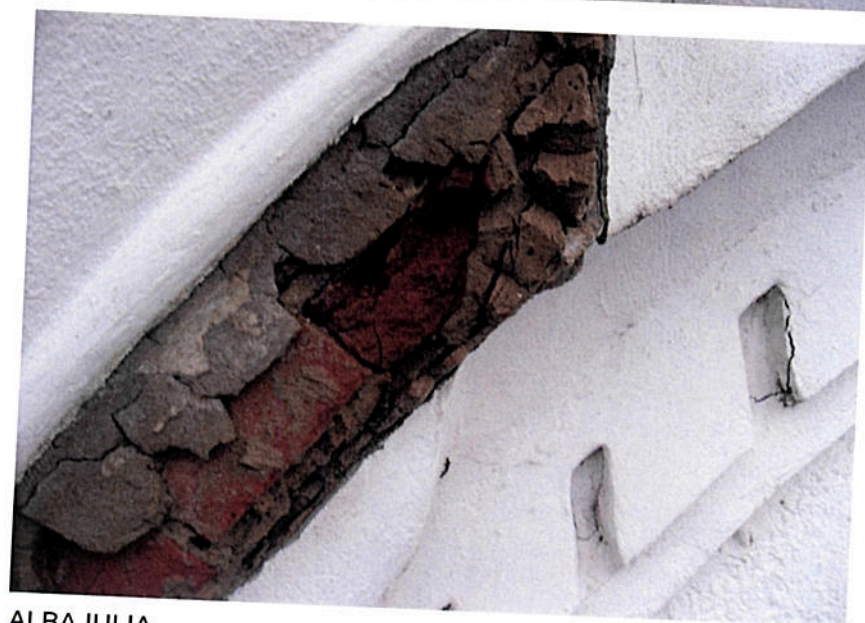
FOTO 9

Detaliu la profilatura arcului ce a fost înlăturat pentru a împiedeca desprinderea accidentală. Se observă degradarea din cauza umezelii a cărămizilor și a mortarului.
