EXPERTIZĂ BIOLOGICĂ LA ȘARPANTĂ

Curtea de Apel Alba Iulia, Sala de ședință 213

Beneficiar: Curtea de Apel Alba Iulia

Executant: Expert M.C. biolog dr. Livia Bucșa

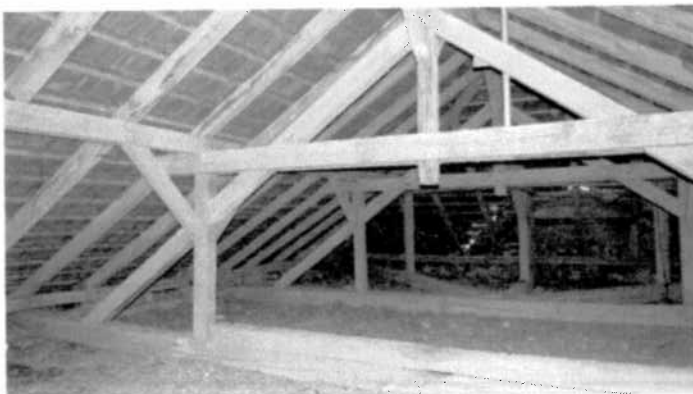
Foto nr.2

În prezent, suprafața lemnului este acoperită cu un strat de substanță ignifugă de culoare roz (Foto nr.2).

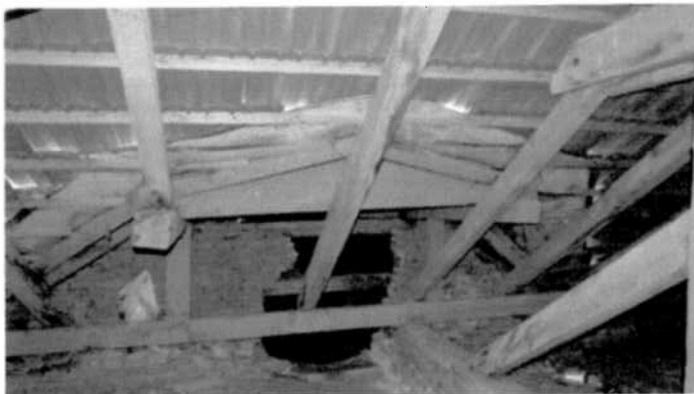
Foto nr.3

În dreptul ornamentului de semicalotă, mai multe elemente (cosoroabă, căprior, contrafisă, grindă susținere) sunt umezite de infiltrațiile de ape pluviale și o parte prezintă atac fungic (Foto nr.3).

Infiltrațiile provin de la șorțul de tablă.

Grinda de susținere și căpriorii scurți ne cesită înlocuire.

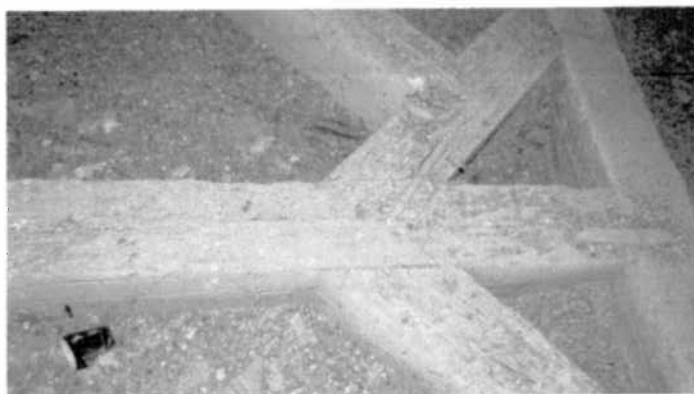
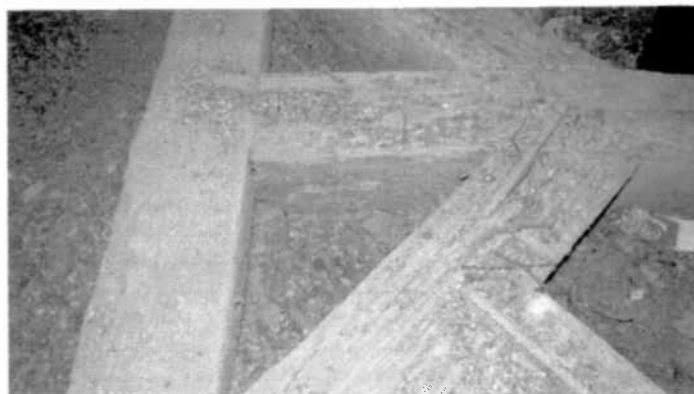
Foto nr.4

Grinda centrală perpendiculară pe prima fermă și cele două oblice cu care se îmbină, prezintă atac de insecte xilofage, produs de specia *Hylotrupes bajulus*. Atacul este limitat la zona de alburn a lemnului și are o adâncime cuprinsă între 20 și 30mm, la părțile superioare și 30-40mm la zona inferioară, acoperită de excrementele de porumbei (Foto nr.4 și 5).

Elementele necesită înlocuire.

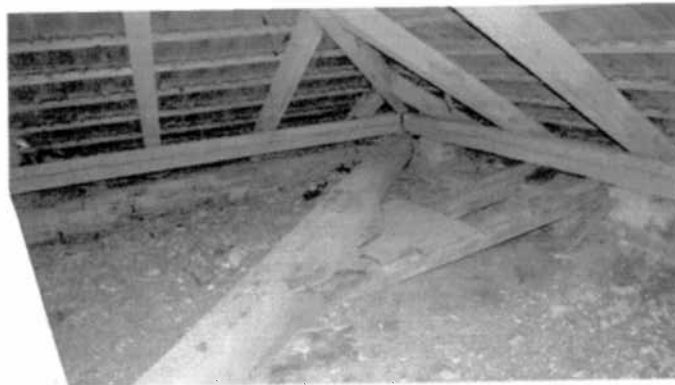
Foto nr.6

Grinda oblică, care face legătura dintre colțul de nord și prima fermă, prezintă halouri de umiditate și atac de insecte xilofage produs de specia *Hylotrupes bajulus*. Atacul este limitat la zona de alburn a lemnului și are o adâncime cuprinsă între 20 și 30mm.

La partea inferioară pe cca. 1,50 m prezintă atac fungic sub formă de putregai brun-prismatic. Pe porțiunea degradată a fost dublată (Foto nr.6).

Infiltrațiile care au umezit lemnul provin de la coamă.

Necesită înlocuire.

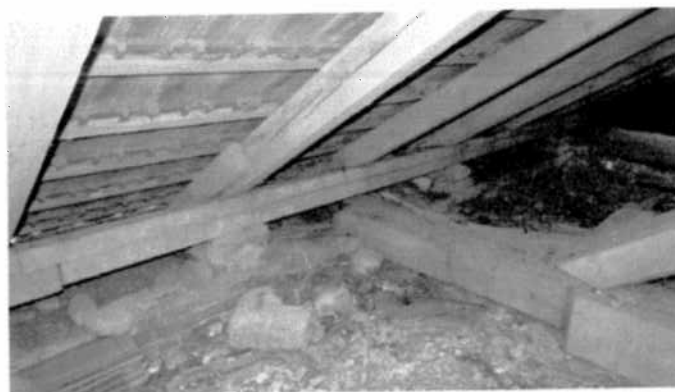
Foto nr.7

Grinda talpă la capătul de nord-est, pe 0,70m, a fost degradată complet, de un atac fungic, sub formă de putregai brun-prismatic (Foto nr.7).

Pe toată lungimea prezintă halouri de umiditate și atac de insecte xilofage produs de specia *Hylotrupes bajulus*. Atacul este limitat la zona de alburn a lemnului și are o adâncime cuprinsă între 20 și 30mm.

Necesită înlocuire.

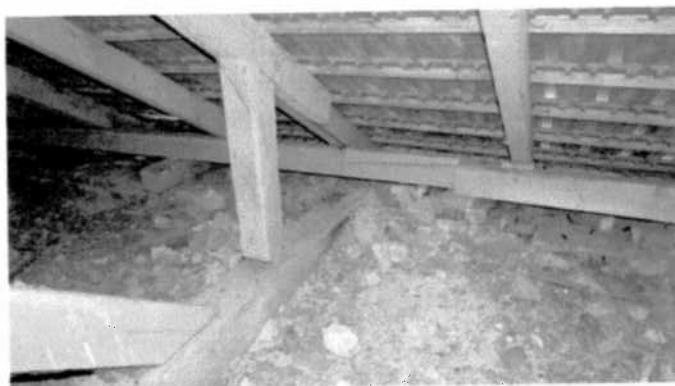
Foto nr.8

Capătul de sud-vest, pe 0,50m, a fost degradată complet, de un atac fungic, sub formă de putregai brun-prismatic și acoperit de moloz (Foto nr.8).

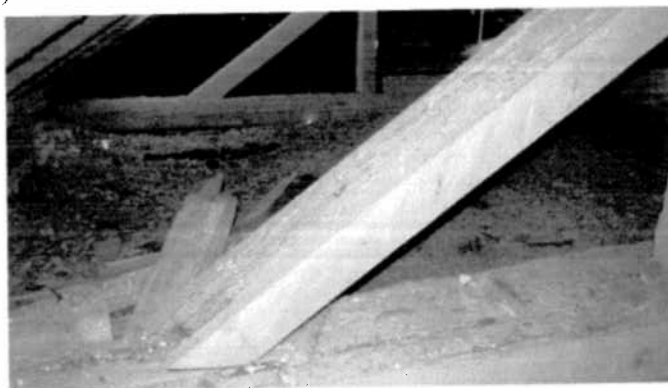
Foto nr.9

Contrafișa pe latura de nord-est prezintă halouri de umiditate și atac de insecte xilofage produs de specia *Hylotrupes bajulus*. Atacul este în profunzime și grinda a fost plătuită pe laterale (Foto nr.9).

Necesită înlocuire.

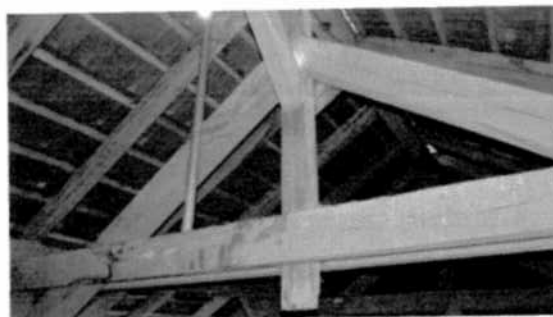
Infiltrațiile de ape pluviale, care au favorizat dezvoltarea atacului biologic, provin de la o antenă fixată de cleștii fermei (Foto nr.11)

Cleștii, pe cca. 1m lungime, sunt umeziți și degradați de atac fungic (Foto nr.11).

Necesită înlocuire.

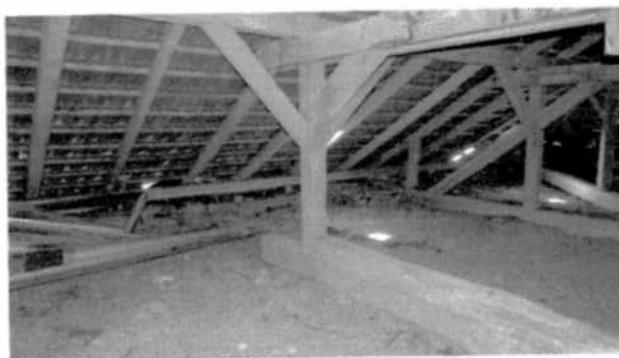
Foto nr.12

Capătul spre latura de sud-vest a fost secționat pe cca.2,50m lungime (Foto nr.12).

Necesită înlocuire.

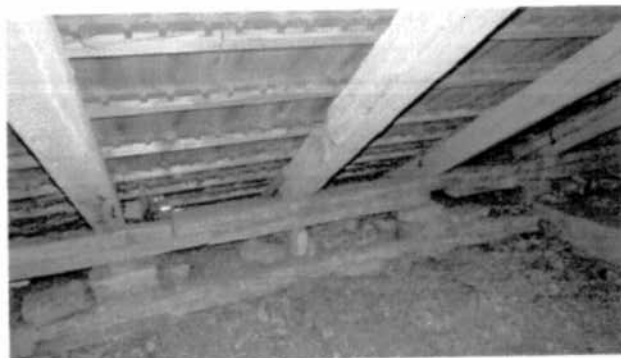
Foto nr.13

Căpriorii la capetele inferioare sunt umeziți și degradați de atacuri fungice și parțial dublați (Foto nr.13).

Necesită secționare și completare.

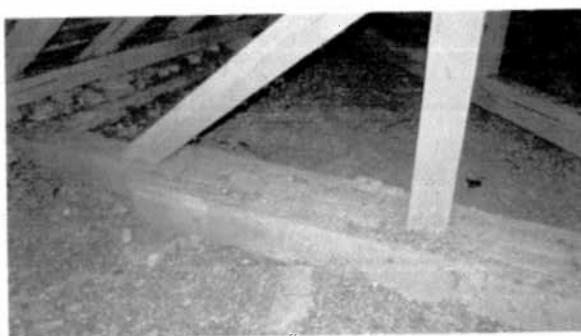
Grinda talpă pe latura de nord-est a fost degradată de atac de insecte xilofage, produs de specia *Hylotrupes bajulus*. Pe porțiunea de cca. 2,50m de la zona de îmbinare cu contrafisa a fost plătită pe laterale (Foto nr.14).

Căpriorul corespunzător, la partea superioară, pe cca.0,30m este umezit și prezintă atac fungic incipient (Foto nr.14).

Infiltrațiile provin de la coamă.

Necesită înlocuire.

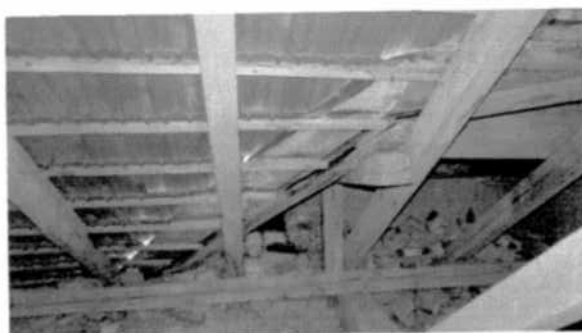
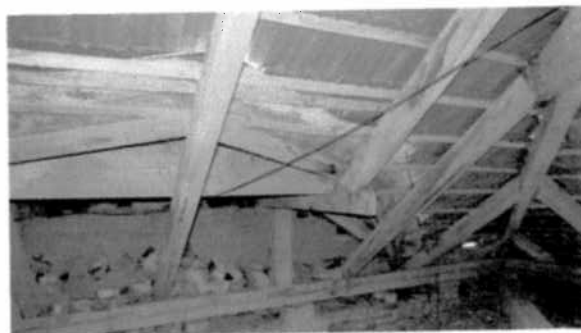
Foto nr.16 și 17

În dreptul zonei corespunzătoare ornamentului de semicalotă, mai multe elemente (cosoroabă, căpriori, grinzi susținere) sunt umezite de infiltrațiile de ape pluviale și o parte prezintă atac fungic (Foto nr.16 și 17).

Grinzile de susținere și căpriorii de dolie necesită înlocuire.

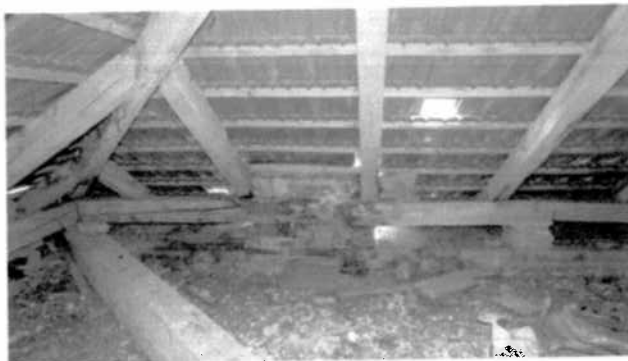
Foto nr.18

Cosoroaba în dreptul hornului, pe cca. 1,80m, este puternic umezită și degradată de atac fungic (Foto nr.18).

Infiltrațiile provin de la șorțul de tablă din jurul hornului.
Necesită înlocuire.

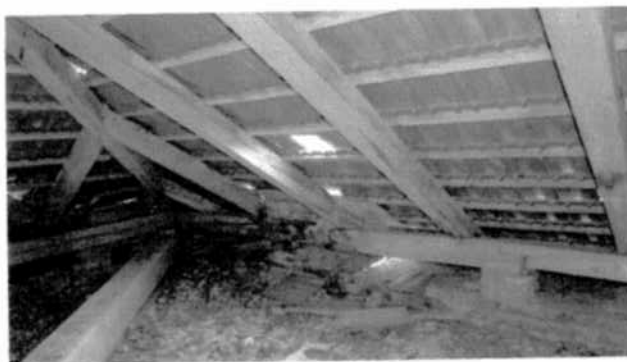
Foto nr.19

Căpriorii situați de o parte și alta a hornului, sunt umeziți și degradați de atac fungic, la zona de îmbinare cu cosoroaba (Foto nr.19).
Necesită secționare și completare.

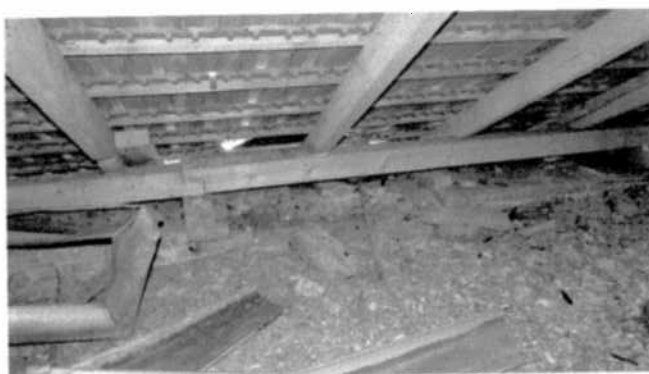
Foto nr.20

Cosoroaba și căpriorii au fost înlocuiți la o intervenție anterioară, dar așezarea cosoroabei și îmbinările cu căpriorii nu au fost corect executate (Foto nr.20).
Necesită refacere.

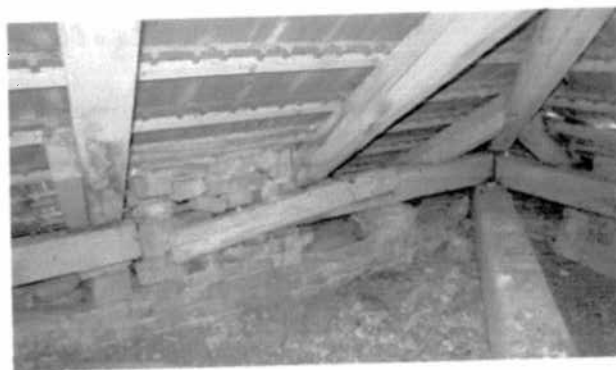
Foto nr.21

Cosoroaba în dreptul hornului a fost complet dezarădată de atac fungic și înlocuită cu o bucată de lemn fixată cu sârmă (Foto nr.21).
Necesită înlocuire.

Căpriorii situați de o parte și alta a hornului, sunt umeziți și degradați de atac fungic, la zona de îmbinare cu cosoroaba (Foto nr.21).
Necesită secționare și completare.

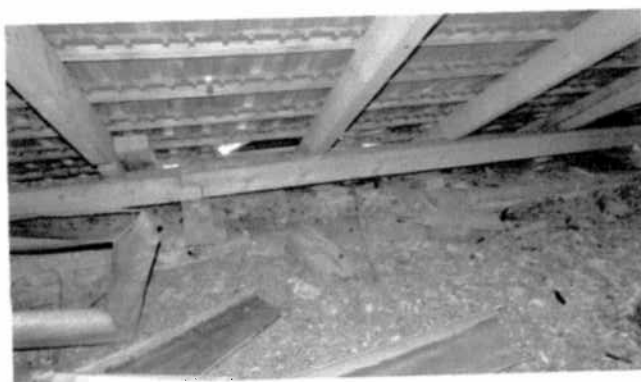
Foto nr.22

Pe pardoseala din pod este un strat de excremente de porumbei, pene și păsări moarte, resturi de material lemnos degradat, scocuri vechi, moloz, etc. (Foto nr.22).

Este necesară curățirea podului.

Muncitorii care vor efectua această operație este necesar să poarte măști speciale, deoarece aceste materiale pot produce alergii severe.
