## EXPERTIZA TEHNICA

1. DENUMIRE PROIECT: **Expertiza tehnica in vederea reparatiei la Cladirea Curtii de Apel Alba Iulia pe zonele TURNULUI DE PE FATADA PRINCIPALA A CLADIRII ,ACOPERISULUI DE PE ZONA TURNULUI DE PE FATADA PRINCIPALA, SI A STREASINEI cladirii**
2. AMPLASAMENT: Alba Iulia Pta.I.C.Bratianu nr.1
3. BENEFICIAR: Curtea de Apel Alba Iulia
4. EXPERT TEHNIC MLPAT: **Prof.dr.ing.M. Marin**
5. RAPORT DE EXPERTIZA: NR. **4983/2018**
6. DATA: **martie 2018**

## RAPORT DE EXPERTIZA TEHNICA

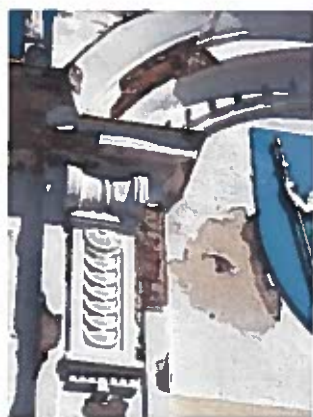
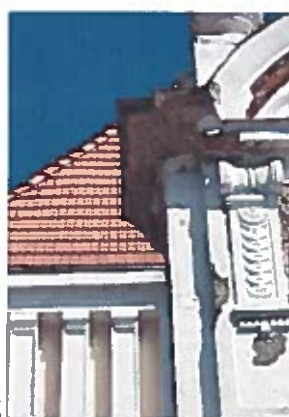
foto 1,2;

- Degradarile sunt situate la baza arcului , la frontonul de zidarie ,  
Pe lateral stanga ( foto 1,2 )

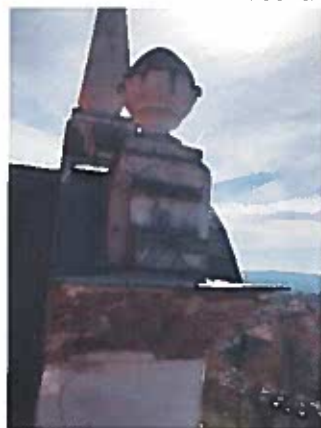
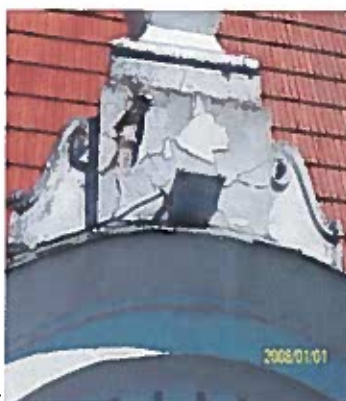
foto3,4

- Soclul elementelor decorative desprins si fisurat ( foto3,4,5 )

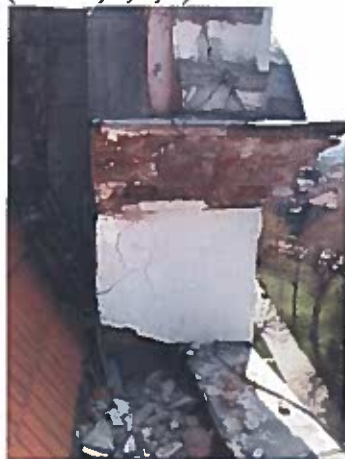
foto 6,7

- 
- Degradarea caramizilor la zidaria frontonului din cauza executiei defectoase a sorturilor de tabla si a infiltratiilor de apa (foto6,7,8,9)

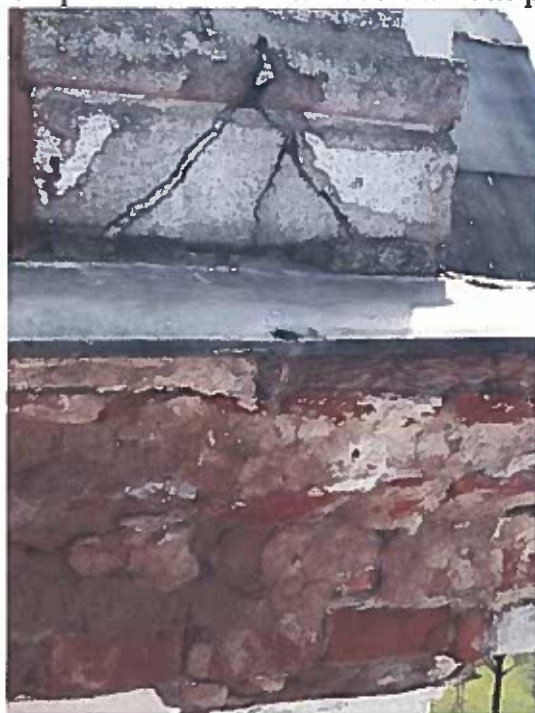
foto 9

- Crapaturi la element decorativ din piatra si desprindere baza

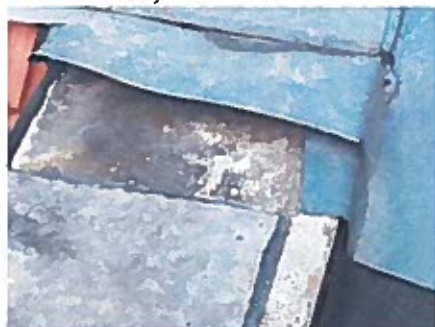
foto 10

- Elemente de tinichigerie executate si montate defectuos pe atic ; racorduri , falturi si lacrimare executate incorect (foto10 )

Toate elementele din tabla vor fi inlocuite , pastrand forma actuala.

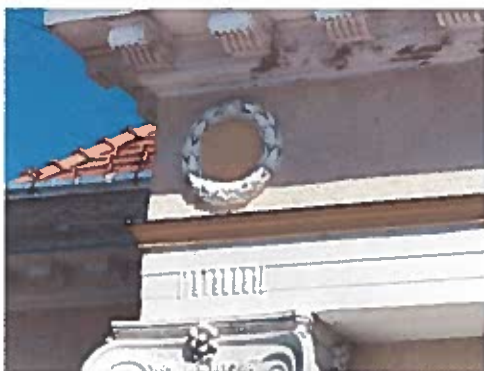
foto 11

- portiuuni cazute , desprinderi(foto11,12)

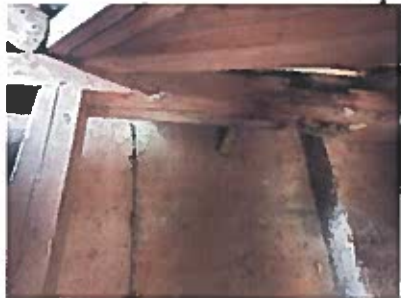
foto 13

În zona turnului s-au constatat degradări ale structurii de lemn a sarpantei istorice ,unele datorate vechimii lemnului , a infiltrațiilor de apă care au produs degradări biologice , cat și a unor intervenții neadecvate în structura de lemn :

- Elemente de lemn ale sarpantei putrede și fracturate

- Refacerea zidariei si a continuitatii cosoroabei ;
- Inlocuirea sau consolidarea tuturor elementelor de lemn afectate de umezeala (cosoroaba , popi , capriori );
- Verificarea tuturor imbinarilor elementelor sarpantei si consolidarea lor cu scoabe;

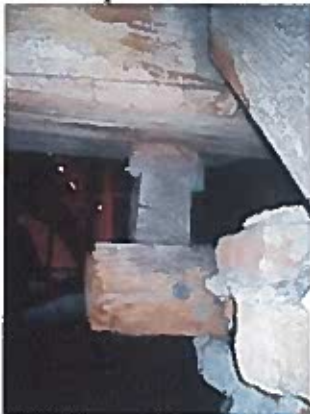
foto 16

- Întrerupere cosoroaba și spargere atic de zidărie

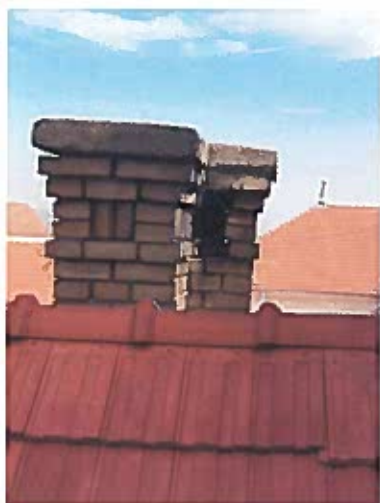
foto 17

- Cosuri de fum cu deplasari puternice , care pot cadea :

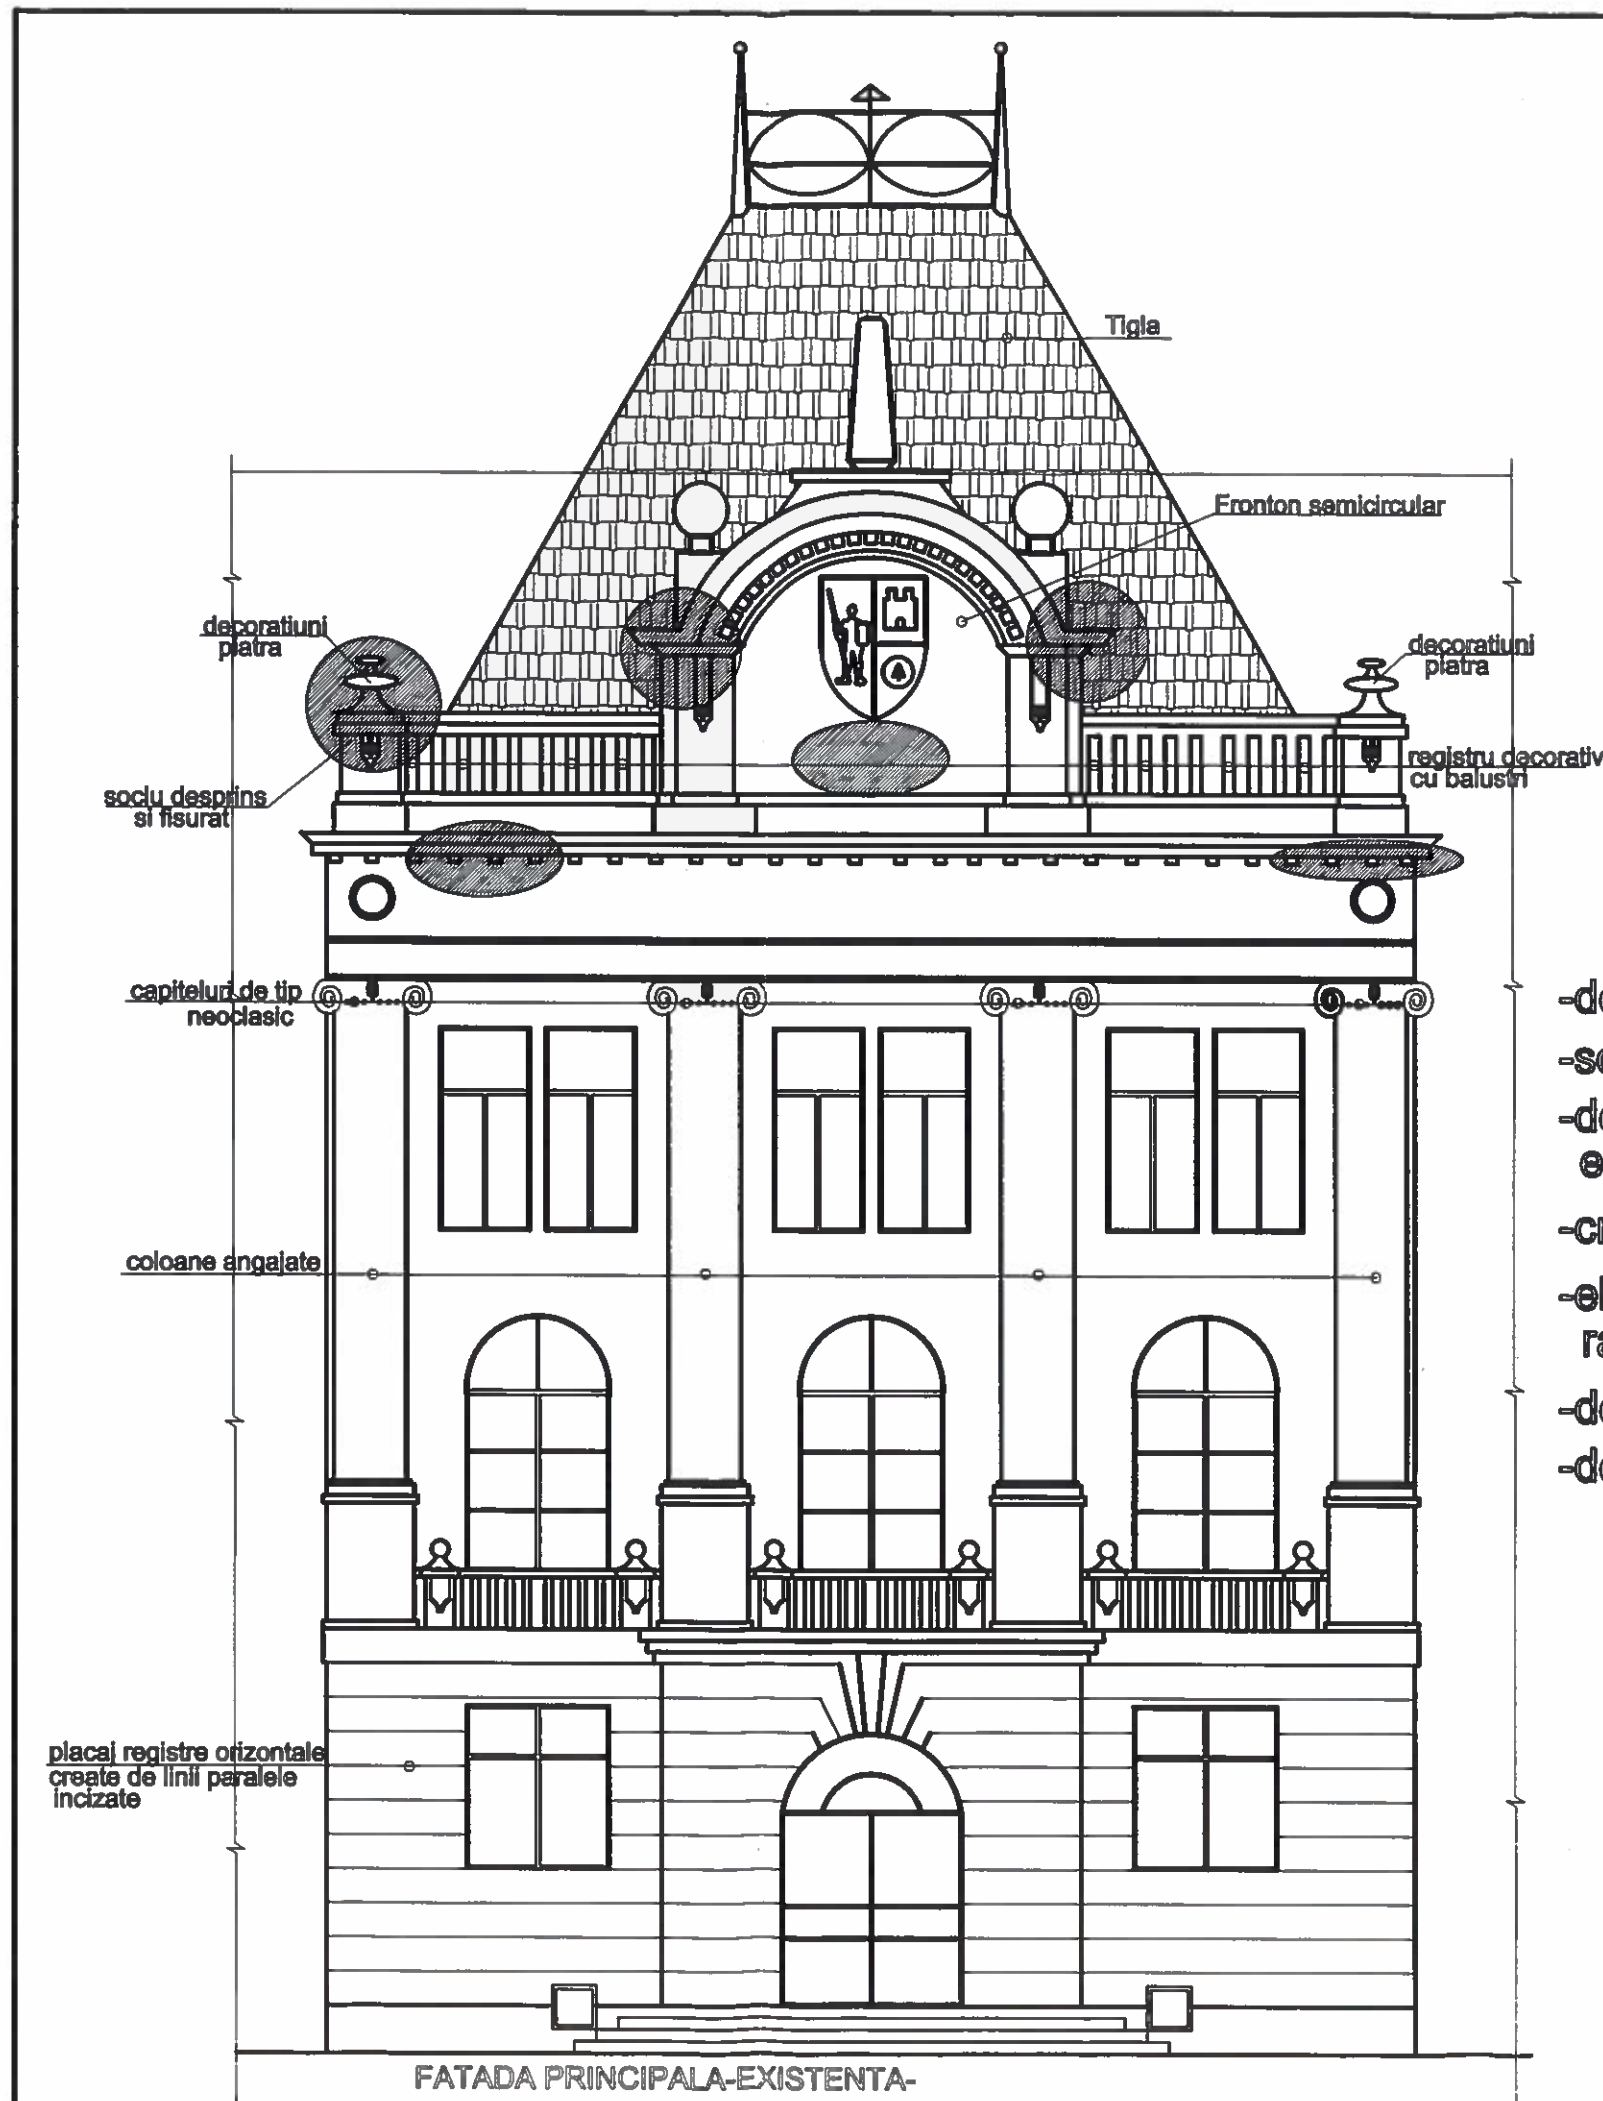
- degradari situate la baza arcului, la frontonul de zidarie
- soclul elementelor decorative desprins si fisurat
- degradarea caramizilor la zidaria frontului din cauza executiei defectuase a sorturilor de tabla si a infiltratiilor de apa
- crapaturi la elementul decorativ din piatra si desprindere baza
- elemente de tinichigerie executate si montate defectuos pe atic; racorduri, falturi si lacrimare executate incorect
- degradari ale streasinei, portiuni cazute, desprinse
- degradari ale sarpantei-tumul de peste accesul principal.
