PROIECT CONSERVARE SI RESTAURARE
COMPONENTE ARTISTICE
CURTEA DE APEL ALBA
PIAȚA ION I.C. BRĂȚIANU 1

Foaie de capăt

Denumire Proiect: Conservarea și restaurarea componentelor artistice la Curtea de Apel Alba

Faza: PROIECT TEHNIC

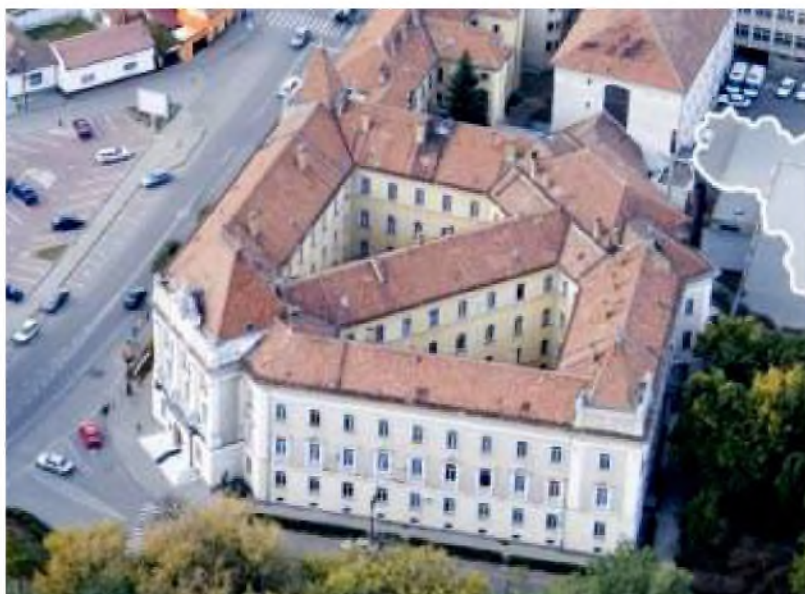
Planurile realizate de arhitectul maghiar Gester Kálmán, prevedeau un edificiu de formă hexagonală, cu două curți interioare, având un plan compus, neregulat.

Planul poligonal al clădirii

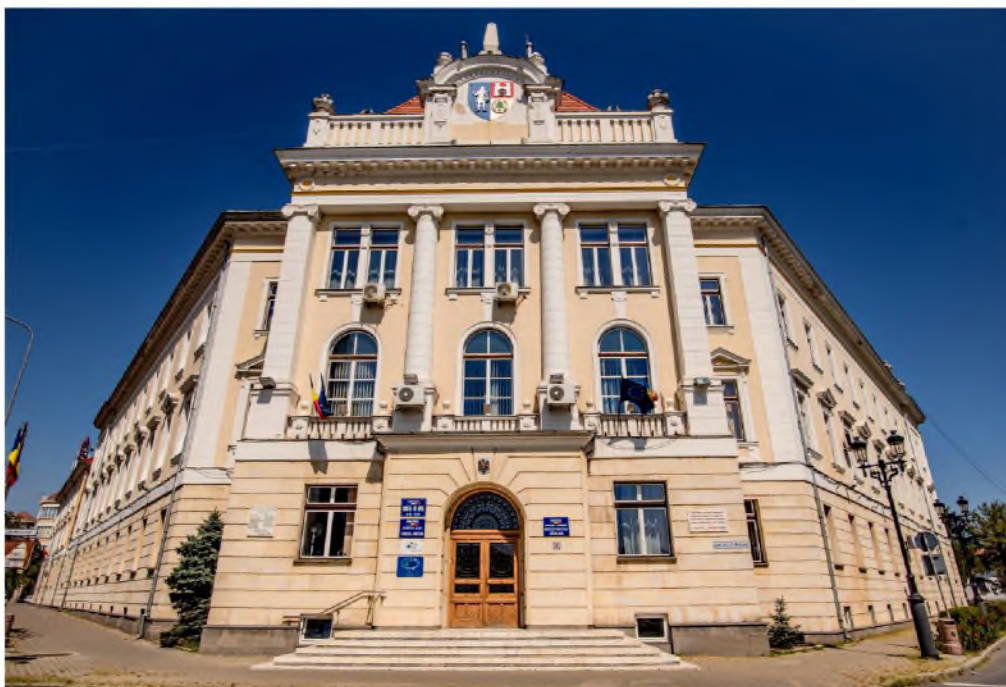
Fațada principală

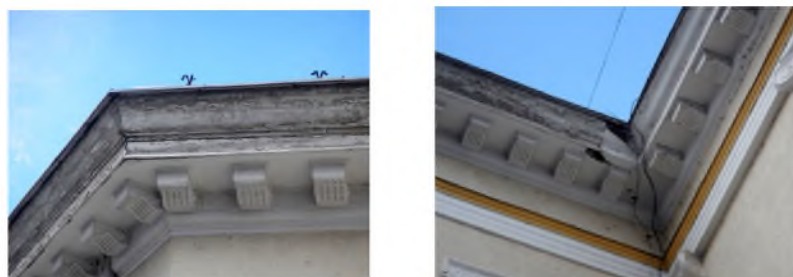
Întreaga suprafață a fatadelor este ornamentată în partea superioară cu o cornișă profilată, decorată la rândul ei cu console, care face trecerea între zidărie și acoperiș, păstrându-se ritmicitatea generală a fațadelor.

Cornișă profilată și decorată cu console

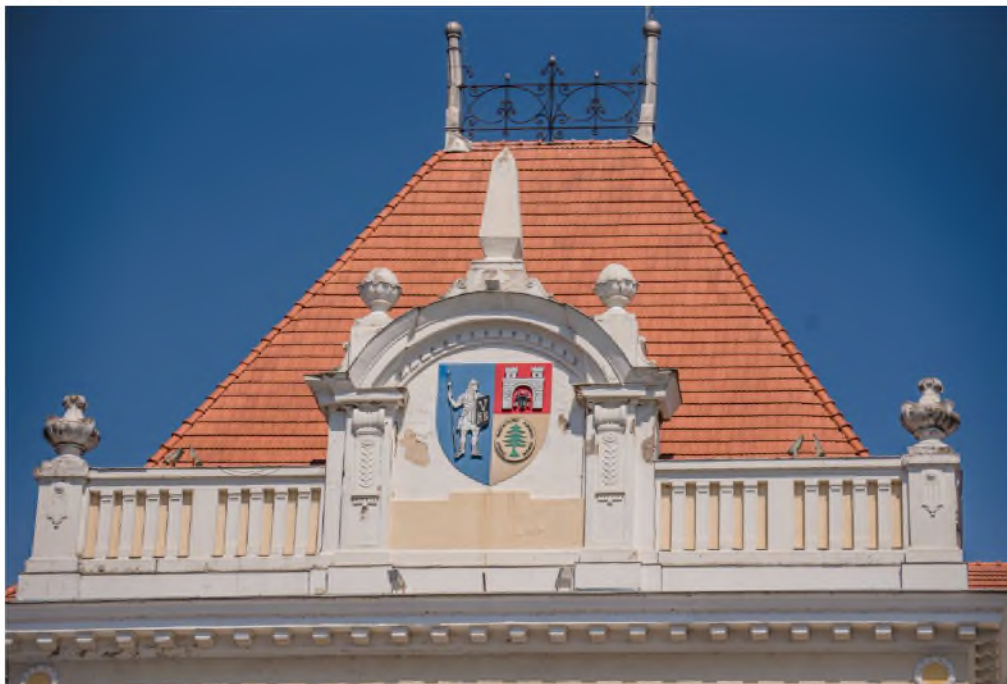
Clădirea este ornamentată în partea superioară cu un atic cu registru de baluștri care încadrează cu fronton semicircular, tencuit și decorat cu stema județului Alba (decor adăugat în timp). Frontonul este flancat cu două postamente decorate la rândul lor cu două console și o profilatură în retraferă. Pe arcul semicircular putem observa o friză de denticuli ornamentali.

Aticul fațadei

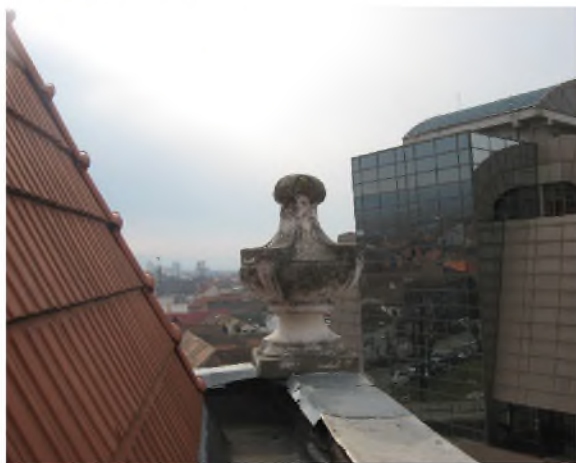
Cele patru acrotere ce decorează aticul sunt realizate prin turnare din similipiatră (un amestec de praf de marmură și ciment Portland). De asemenea obeliscul și soclurile prismatice ale acroterelor amplasate pe fronton sunt realizate tot din similipiatră pe miez din beton. Tehnica folosită aici este de a tencui miezul de beton cu mortar de similipiatră. Această tehnică este mai puțin rezistentă, acest aspect poate fi observat la baza obeliscului unde tencuiala de similipiatră s-a desprins și la soclul acroterei din stânga care a fost refăcut cu mortar comun.

Acroteră amplasată pe colțul aticului

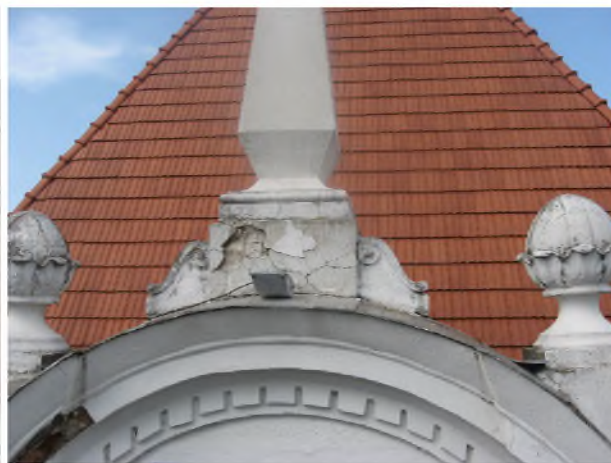
Acrotere ce decorează cornișa frontonului

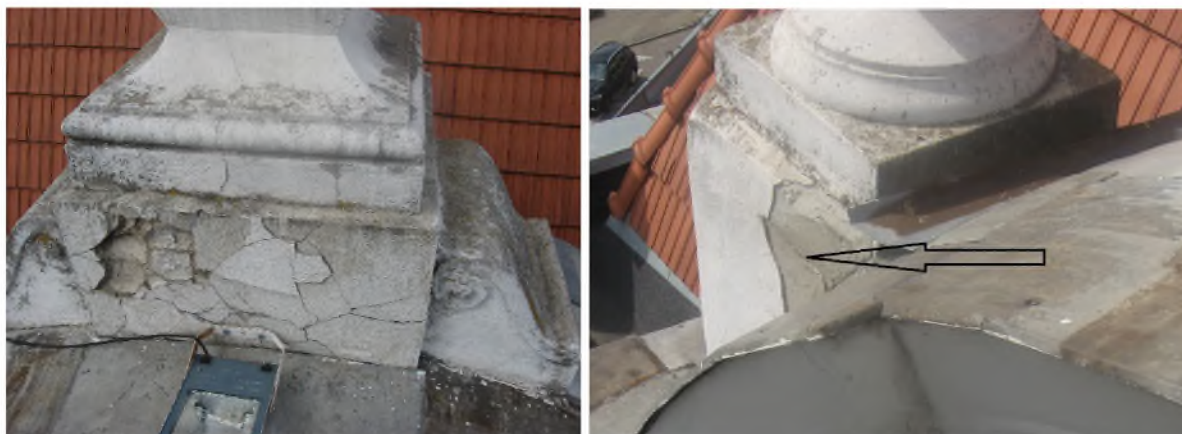
Desprinderi ale stratului de similipiatră

Soclul acroterei din stanga refăcut cu mortar

Diferența aceasta între tehnici poate fi observată și la compararea probelor, mortarul M1- prelevat din acrotiera din lateral stanga are concentrația mai mare de liant- ciment Portland (60%), iar mortarul M2 – prelevat din voluta soclului acroterei din stanga de pe frontonul aticului are concentrația de liant de 40% (ciment Portland).

În zonele în care se observă pierderi de material original (similipiatră) se va proceda la completarea cu mortar special realizat din amestec de praf de marmură cu granulație 1-3 mm și ciment Portland de culoare gri, în amestec de 1/1. În prealabil zona completată va fi curățată mecanic, pentru a realiza o mai bună aderență. În lacunele cu adâncimi mai mari de 3 cm va fi realizată o armătură din inox. După aplicare și uscare, mortarul va fi tratat conform

zonei de aplicare, va fi șlefuit sau buceardat conform plasticității zonei lacunare. Partea din față a soclului obeliscului, dar și soclurile celor două acrotere de pe frontonul aticului, vor fi refăcute în totalitate cu mortar de similipiatră, și care după uscare va fi tratat la fel prin slefuire și buceardare.

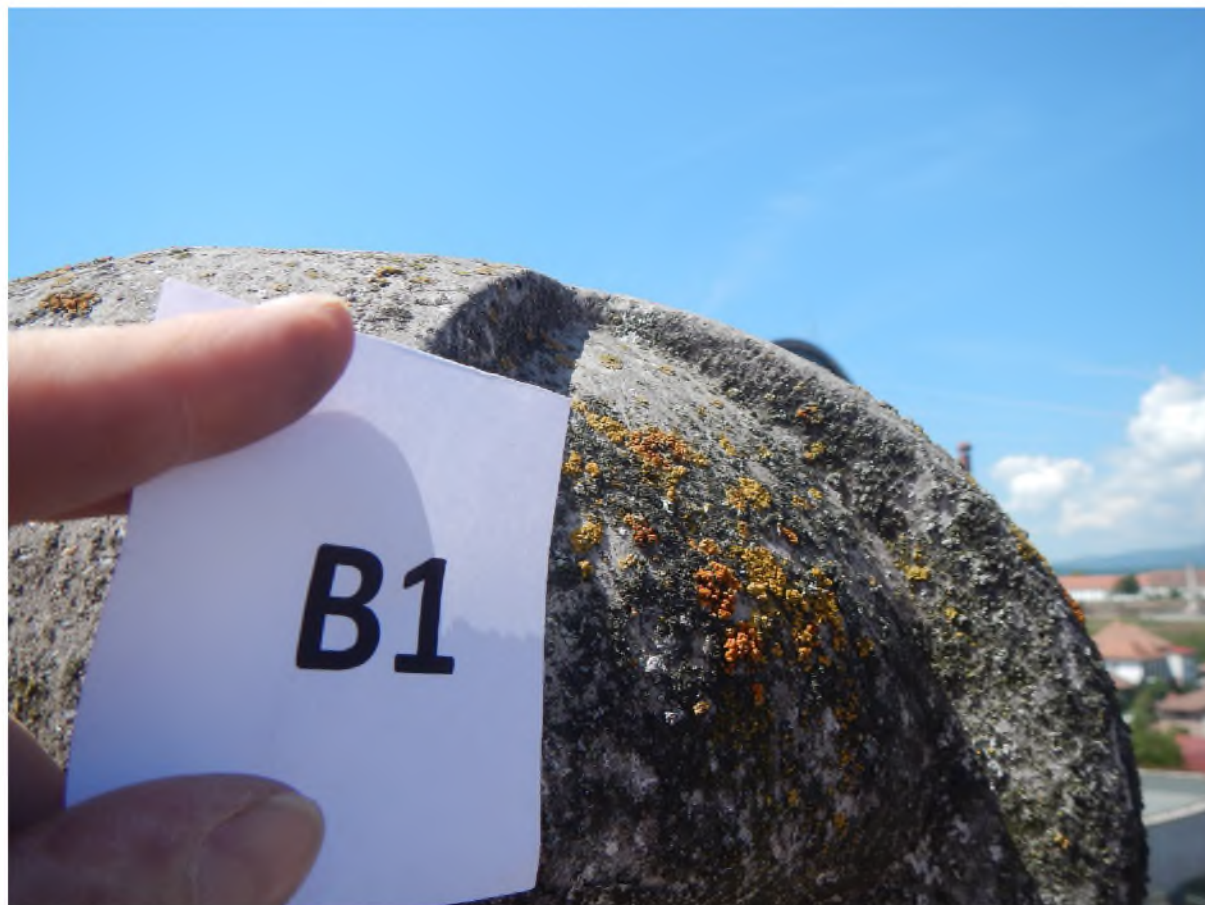
Pe o suprafață destul de mare, circa 30% -40 %, s-a putut observa un **atac biologic** format din două specii diferite de licheni, *Caloplaca flavescens* și *Lecanora mughicola*. *Caloplaca flavescens* (proba CAB1) este un lichen calcicol cu tal în formă de rozeta cu marginile lobate (placodioid), de 4-6 cm, de culoare galbenă, oranj, roșu, brun-galben, cu lobi înguști, de 1-1,5 mm, bombati, la capete ± ramificați în formă de evantai; cortexul este acoperit cu un strat subțire de cristale granulare; acrospori de 8-15 x 5-10 μm.

Lecanora mughicola (proba CAB2) este un lichen saxicol cu tal lobat, la margine galben-verzui, oliv-verzui, cenușiu pal sau rosietic, iar la mijloc de culoare mai închisă. Prezintă apotecii de până la 2 mm, cu discul plat la început apoi convex, bruniu sau roșu-bruniu, care au o margine care dispare cu timpul. Epiteciul este incolor sau ușor bruniu, hipoteciul este galbui iar ascosporii au dimensiuni de 9-15 x 5-7 μm.

Licheni dezvoltăți pe suprafața pieselor

Pentru a preveni extinderea atacului biologic este necesară aplicarea unui biocid, care se aplică prin pulverizare. Pentru tramentul împotriva atacurilor biologice, a depunerilor de mușchi și licheni, conform buletinului de analize biologice (dr. Magdalena Banu) am primit două recomandări: BFA (art. 0673 Remmers) și Preventol R80 din care am ales produsul Remmers, susținând ideea utilizării unui sistem de materiale, perfect compatibile între ele.

BFA (Remmers) este utilizat atât pentru îndepărtarea algelor, mușchilor, lichenilor și a ciupercilor cât și în tratamentul preventiv, având ca și substanță activă o sare cuaternară de amoniu (clorura de alchildimetil benzilamoniu) $\leq 1\%$ și care se aplică fără diluare. Aplicarea tratamentului se face în doua etape:

a) *de stopare a atacului biologic*, prin pensulare sau pulverizare, cu timp de acțiune de 6 ore. La finalul celor 6 ore se va face o curățire mecanică uscată, a zonei tratate în special a hivelor mai mari;

b) *o a doua etapă de prevenire*, la finalul lucrărilor, înainte de aplicarea tratamentului de protecție cu scopul de a distruge potențiali spori și astfel de a preveni reapariția atacului biologică urmare a deschiderii porilor prin curățire. Astfel suportul se pregătește prin desprăfuire și se aplică un strat de soluție BFA.

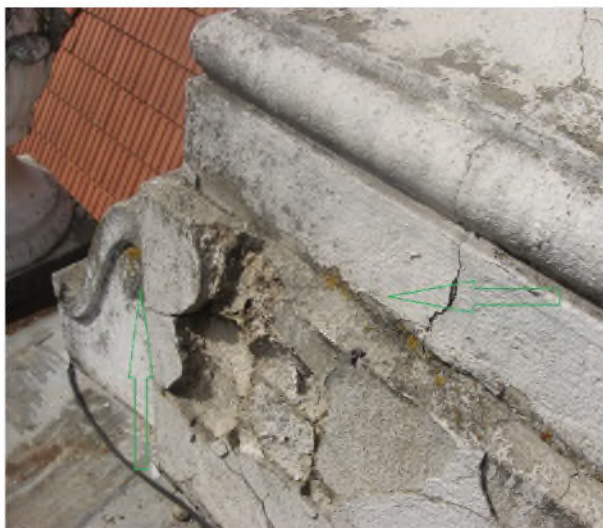
Atac biologic și stratul de vopsea Vinarom Atac biologic pe soclul obeliscului

Un alt aspect negativ, dar de ordin estetic, este acoperirea decorațiunilor cu un strat de vopsea de tip Vinarom, care modifică aspectul original dat de similiplatră. Pe alocuri stratul de vopsea s-a desprins degradând și mai mult estetica fațadei. Se impune înlăturarea acesteia.

Pentru îndepărtarea depunerilor existente, în special depuneri rezultate datorită factorilor poluanți din atmosferă dar și a vopselei Vinarom, propunem o primă curățire aeroabrazivă (fizico-mecanică) aplicată selectiv pe zonele de suport sănătos, ce nu prezintă gonflări sau desprinderi vizibile, deci cu rezistență mecanică bună, sondate anterior. Curățirea se realizează cu aparatură specializată, care permite un reglaj fin, atât al presiunii aerului cât și al debitului de pulbere abrazivă. De asemenea pulberea utilizată se prezintă sub forma unui praf de sticlă pisată cu granulometrie între 0,09 – 0,25mm.

În zonele în care vopseaua de tip Vinarom este foarte aderentă, se va îndepărta folosind un decapant de tip DECANOL, care se aplică prin pensulare zonal, iar după perioada de acționare (circa 15-30 min), se va îndepărta prin răzuire.

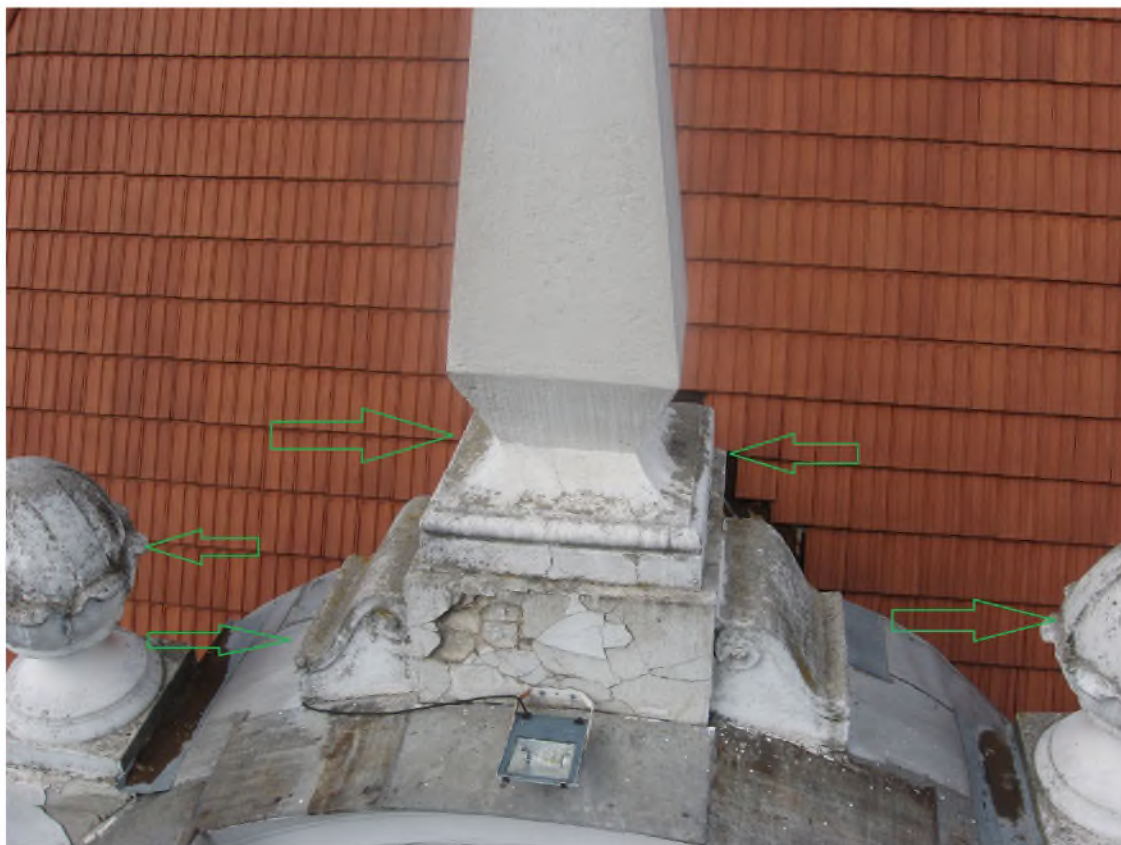
Atac biologic

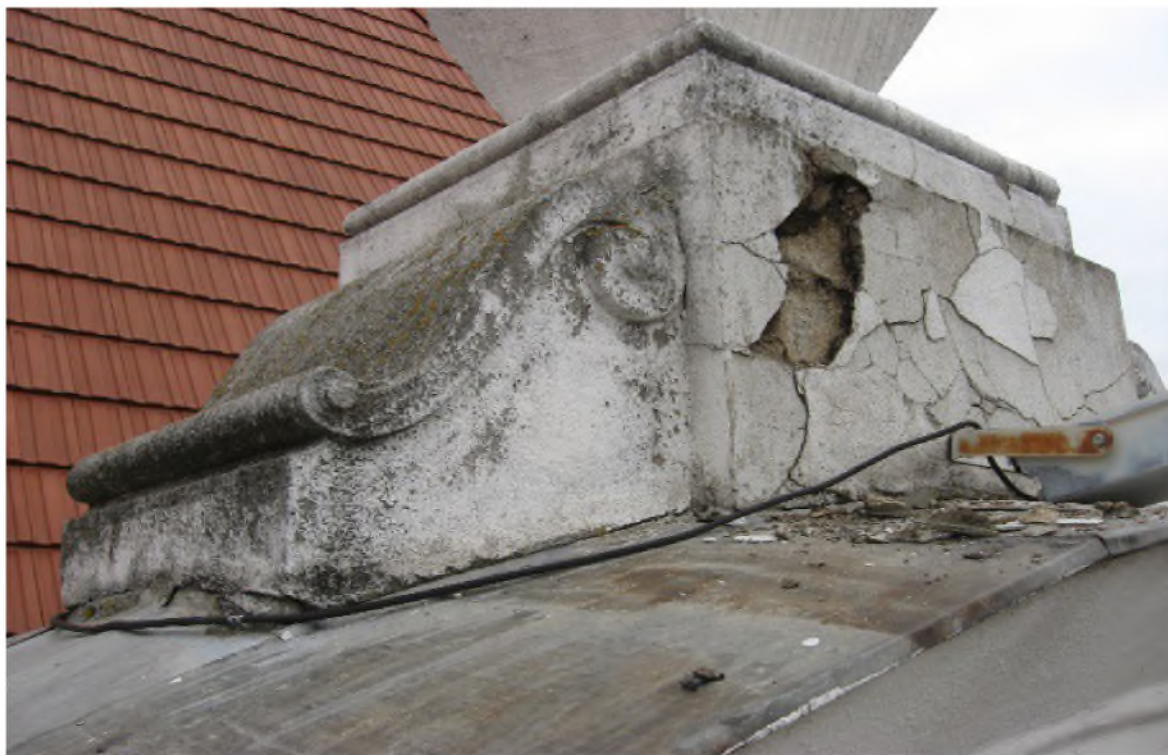
Deoarece stratul decorativ de similiplatră realizat din mortar pe bază de ciment este foarte rigid și implicit sensibil la diferențele termice, a determinat **apariția la suprafața** decorațiunilor a unor **fisuri** și chiar **pierderi de material original**. Aceste fisuri termogene nu sunt vizibile la piesele decorative turnate ci doar la piesele realizate prin tencuire.

Fisurarea și desprinderea stratului de similipiatră la soclul obeliscului

Zonele care prezintă fisuri de profunzime, dar și zonele care la sondarea acustică prezintă gonflarea suprafeței, necesită injectări pentru consolidarea suportului cu un amestec de var hidrolic fluid sau PLM M. Dacă este necesar, se realizează orificii de injectare cu diametru de max. 5 mm, utilizând ciocan rotopercutor; operațiunea se va efectua cu atenție, la distanțe cuprinse între 3-5cm, fără percuție, pentru a nu altera suportul deja sensibil. După desprăfuirea orificiilor se injectează alcool și apoi, cu seringi mari (capacitate 50 -100ml), amestecul mai sus amintit, treptat până la umplerea golurilor. Surplusul se îndepartează cu perie moale până când rămâne la suprafață o concavitate de 3 – 4 mm ce va fi închisă cu mortar de restaurare. Fisurile superficiale, de suprafață, vor fi închise după desprăfuire cu mortar mineral SK Remmers de granulometrie fină cca. 0,2 mm în stare fluidă prin pensulare. După uscare surplusul de mortar va fi îndepărtat prin pensulare, cu o pensula mai aspră.

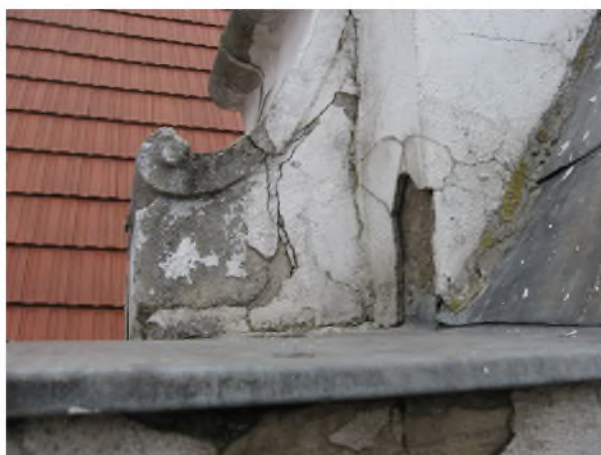
Fisuri majore cu fracționarea elementului

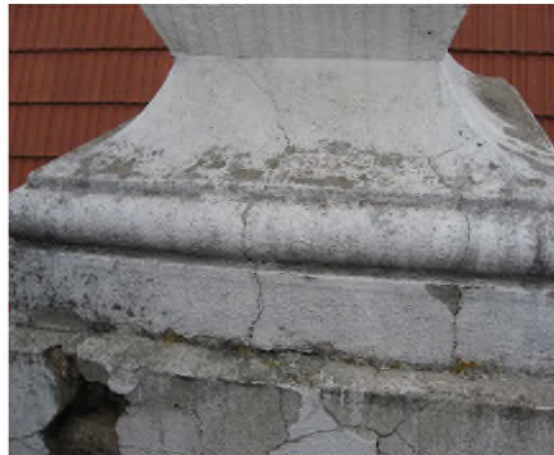
Microfisuri

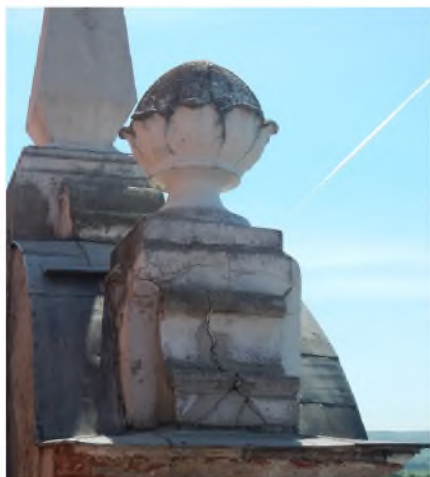
Voluta ce decorează acrotera din stânga este grav afectată de fisuri, care au evoluat sub acțiunea factorilor termici în combinație cu apa meteorică, determinând fracționarea acesteia.

Voluta fracturată

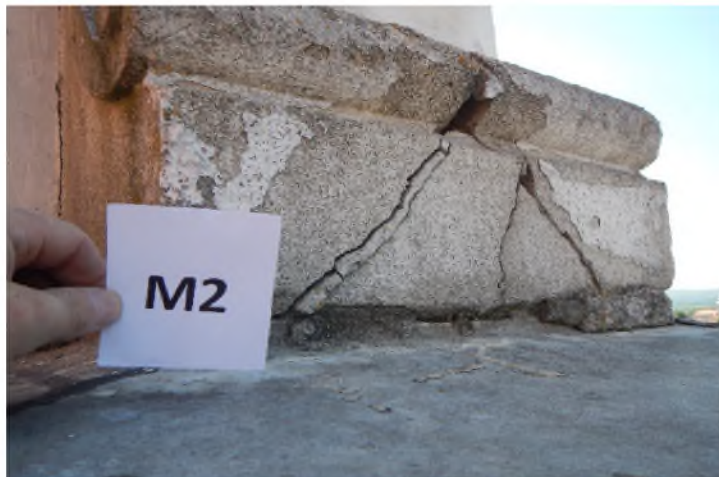
Detaliu fisură fracturată

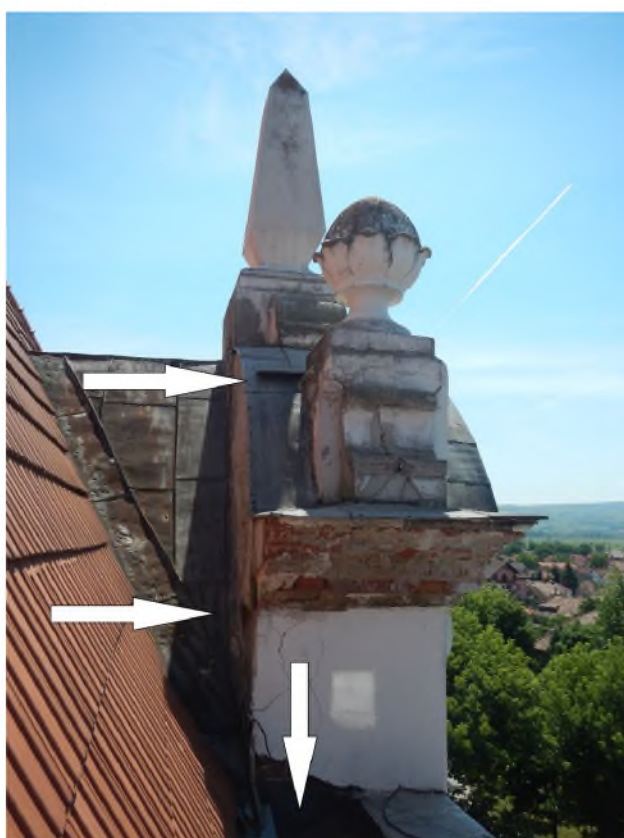
Aflat la intersecția dintre partea inferioară a acoperișului și jgheabul de preluare a apelor pluviale, aticul este expus permanent infiltrațiilor, lucru ce a dus la o degradare gravă, atât a tencuielii dar și a zidăriei. Sistemul defectuos de acoperire cu tablă permite infiltrarea apei meteorice, cu consecințe grave.

Sistemul defectuos de preluare a apelor meteorice

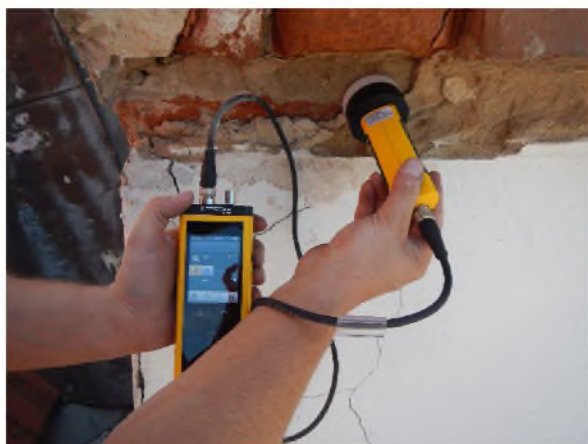
Umiditatea crescută a zidăriei o putut fi observată prin realizarea unor măsurători cu un umidometru pe microunde cu putere de penetrare de 40 cm și care a indicat valori cuprinse între **48,9** și **62,1** unități, valori destul de mari (valori considerate normale ar fi sub 35 de unități).

Valoarea măsurată = **62,1**

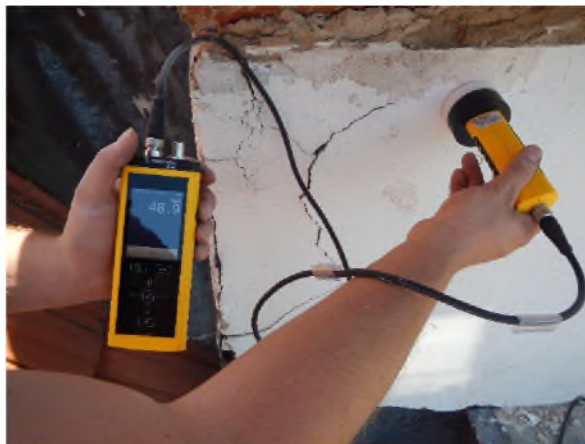
Valoarea măsurată = **48,9**

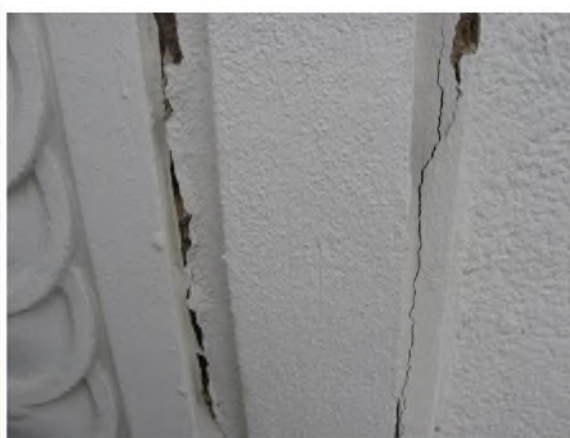
Fisuri ale tencuiei la stâlpii aticului

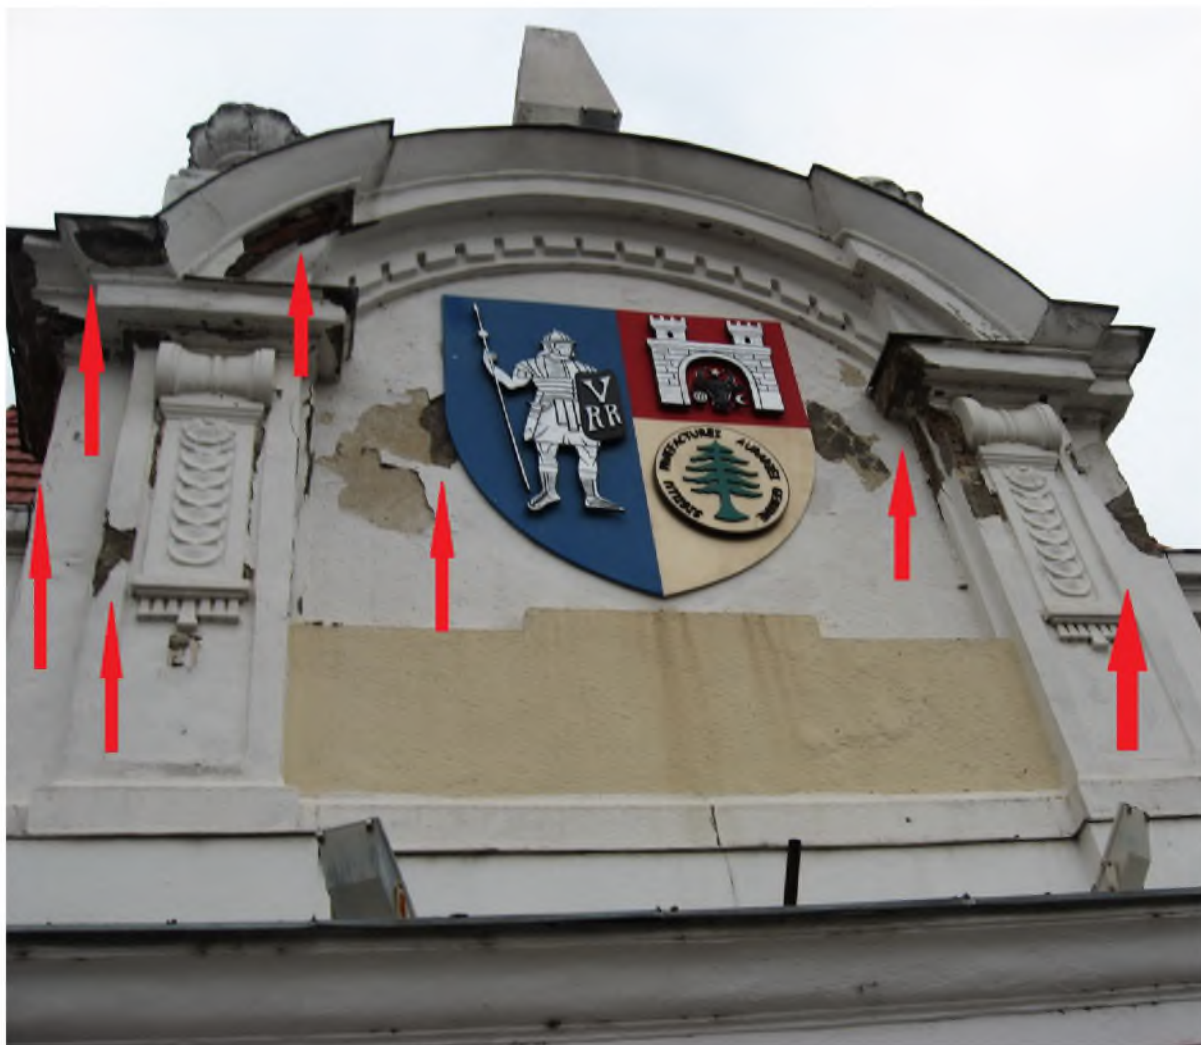
În anumite zone fisurile au evoluat, determinând **fracturarea** și **desprinderea mortarului de tencuială**, în special în zonele expuse- cornișa semicirculară a aticului, bazele decorative ale aticului.

Desprinderi ale tencuielii

Datorită stării grave a mortarului de tencuială de pe frontonul aticului se recomandă **îndepărtarea în totalitate a acestuia**, prin mijloace mecanice, pe toate cele patru laturi ale aticului. De asemenea se recomandă desfacerea tencuielii și în partea inferioară a registrului de baluștri, în zona de contact cu tabla de pe cornișă, unde sunt observate pete de eflorescențe saline. Această operațiune se va efectua cu atenție, prin strapare cu ciocanul de zidar. După îndepărtare se va curăța și adânci rosturile din mortar dintre asizele de cărămidă și vor fi extrase cărămizile care nu mai prezintă rezistență mecanică bună. La final va fi realizată o desprăfuire a întregului parament.

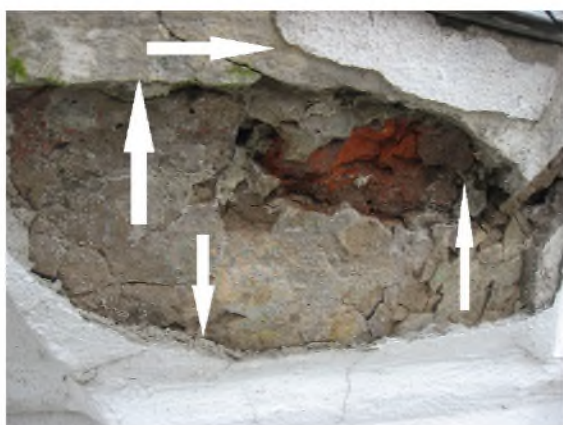
Un alt factor accelerant care a dus la desprinderea tencuielii o reprezintă folosirea la reparațiile anterioare a unor mortare pe bază de ciment Portland. Este cunoscut faptul că cimentul Portland închide porii și favorizează stocarea apei în interiorul materialului.

Straturi succesive de reparații inadecvate

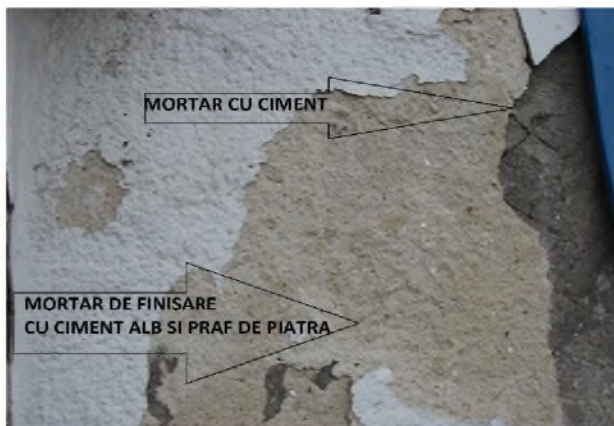
Mortare pe bază de ciment în câmpul aticului

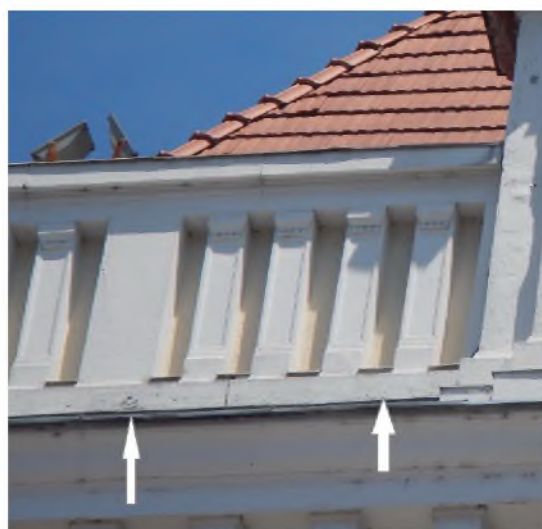
Umiditatea crescută a determinat **dezagregarea mortarului** de tencuială, ca urmare a pierderii coeziunii liantului (varul), care sub acțiunea apei ușor acide din cauza poluării, solubilizează, iar la evaporarea apei migrează spre exterior unde se transformă în **cruste saline**, vizibile în anumite zone pe tencuială, dar și pe cărămidă.

Pete saline pe tencuială

Datorită infiltrațiilor puternice zona aticului este afectată de cruste de săruri solubile care trebuie îndepărtate căci altfel vor migra în noua tencuială și vor determina apariția unor pete inestetice, chiar gonflarea și desprinderea tencuielii. Pentru extragerea sărurilor recomandăm o compresă specială de argilă, amestecată cu apă deionizată, în raportul indicat de producător, care se aplică asemenea unei tencuieli în strat de circa 1-2 cm. După aplicare zona se protejează împotriva apei pluviale, dar și împotriva evaporării- uscării rapide a compresei cu folie de plastic. După circa 14-21 de zile compresa se îndepărtează mecanic, cu atenție. Dacă tratamentul a fost aplicat corespunzător pe comprese se vor observa pete mai deschise la culoare.

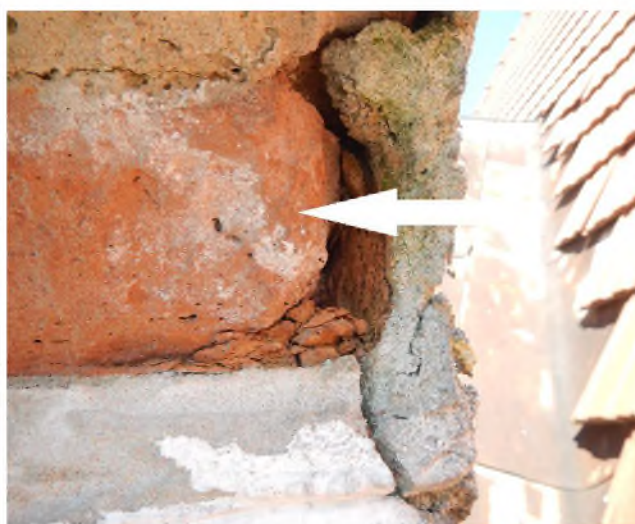
Săruri cristalizate pe cărămidă

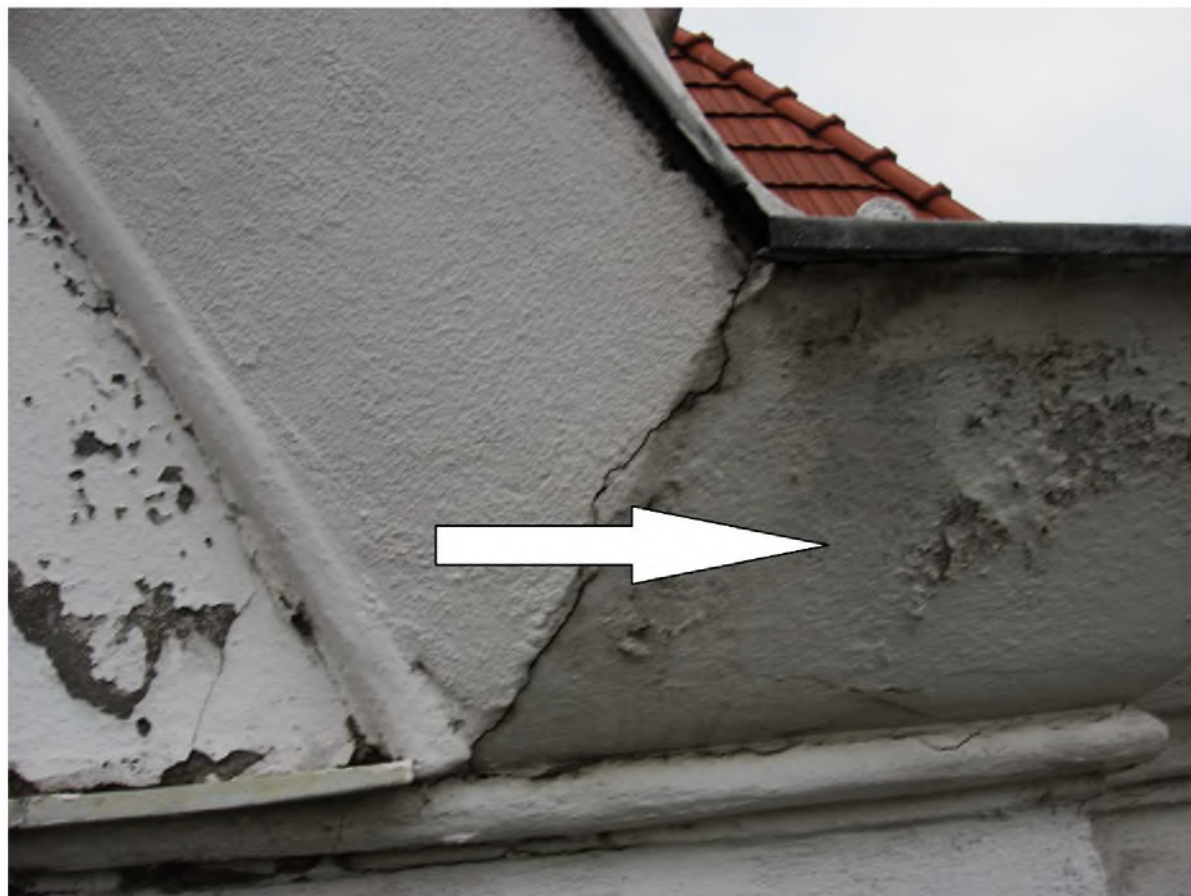
Eflorescențe saline la cornisă

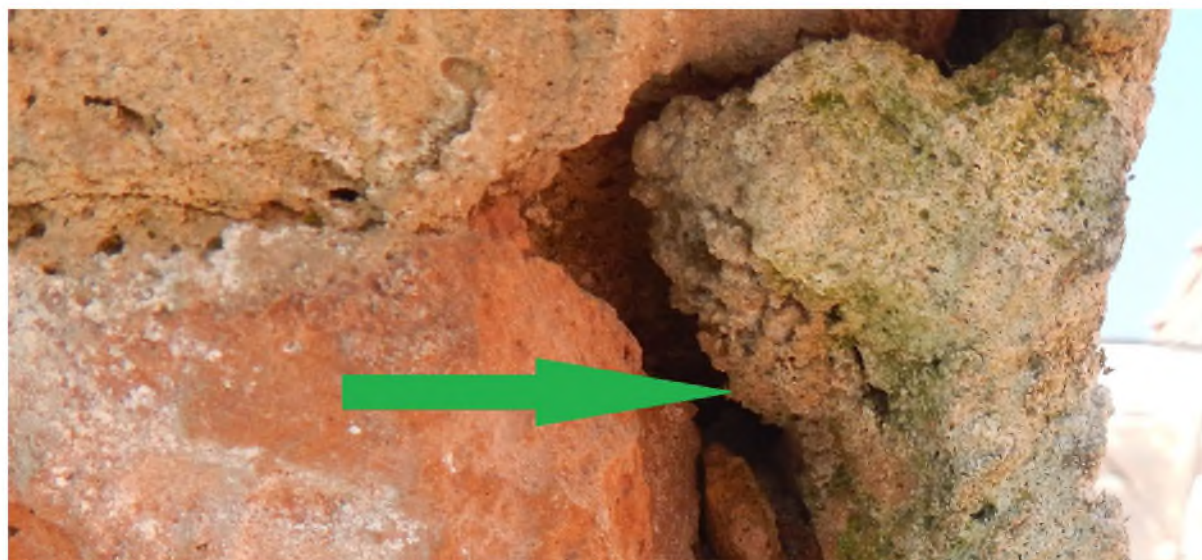
În anumite zone umiditatea a permis dezvoltarea unui atac biologic sub forma unui film de alge. Acest atac este acum în fază incipientă, dar în timp voalul de alge se va transforma în colonii de mușchi sau licheni mult mai ample și implicit cu un efect mai distructiv.

Atac biologic identificat pe tencuială

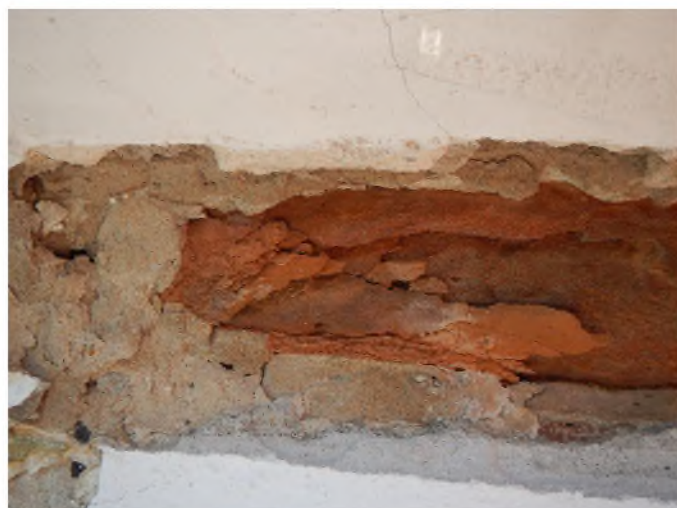
Un aspect grav al infiltrațiilor și a proceselor chimice declanșate de aceasta, îl reprezintă **pierderea rezistenței mecanice** în anumite zone a cărămidilor ce alcătuiesc corpul aticului. Astfel cărămida a devenit friabilă, purverulentă, pierzându-și rezistența mecanică.

Cărămidă purverulentă

În zonele unde cărămida lipsită de rezistență mecanică a fost scoasă, se va rezidi folosindu-se cărămidă adecvată și mortar de zidărie pe bază de var. Mortarul va avea ca agregat nisip spălat cu granulație 0,5-3 mm iar ca liant var pastă și var hidrolic de tip NHL50, iar raportul va fi 3 părți agregat și 1 parte liant (1/2 var pastă și 1/2 var hidrolic). În prealabil zona va fi desprăfuită și umezită, iar cărămida va fi scufundată în apă până la saturație, pentru a nu absorbi rapid carbonatul din var. Și aici rosturile vor fi ușor adâncite pentru a favoriza aderența stratului de tencuială.

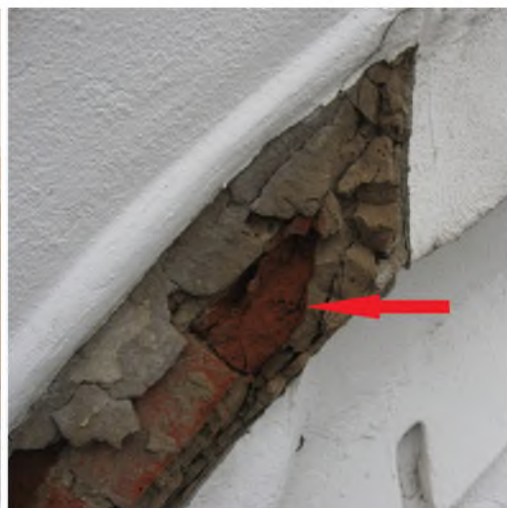
Cărămidă cu rezistență mecanică slabă

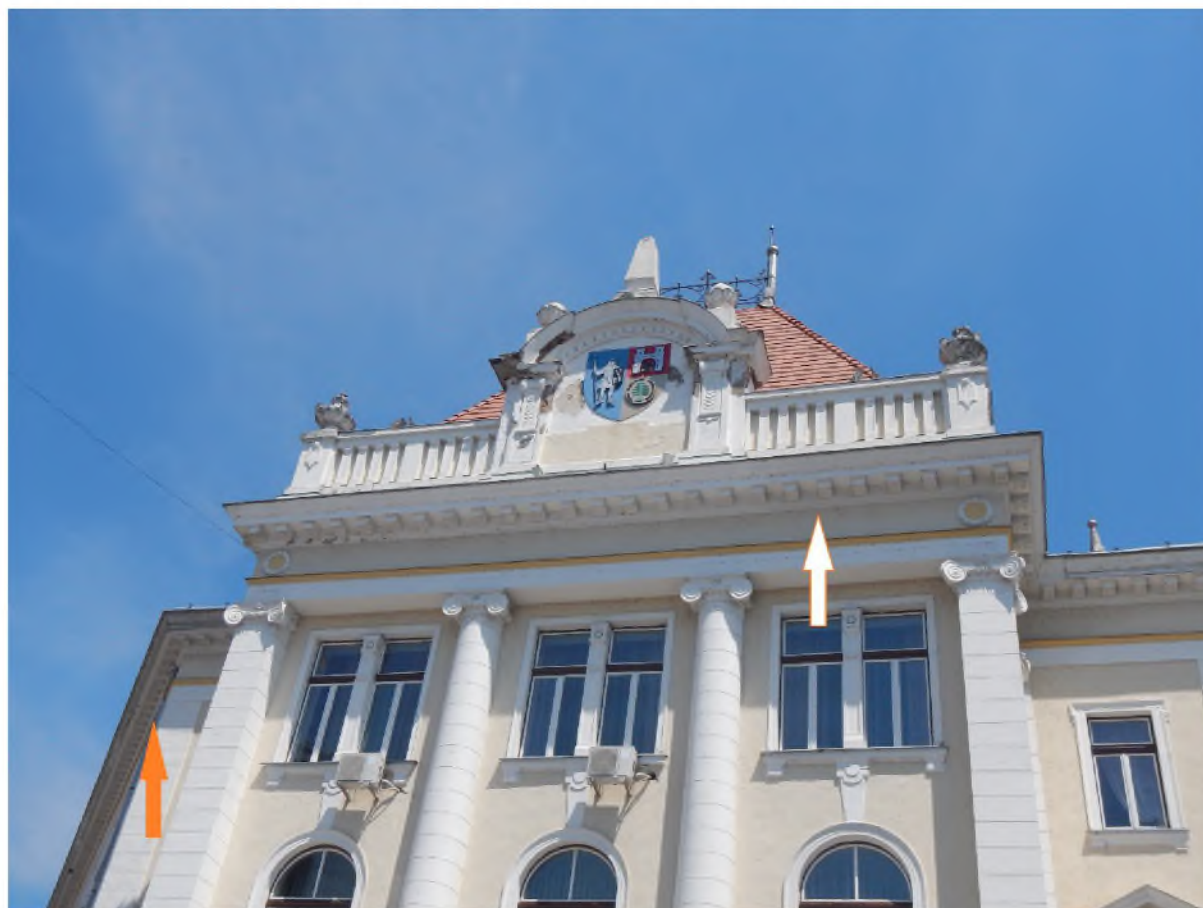
Cornișa, element arhitectural, structural și decorativ, ce leagă verticalitatea zidurilor cu acoperișul, este într-o stare de conservare destul de bună. Un aspect observat și de jos este faptul că pe zona accesului principal unde ieșirea din rezalit a clădirii formează un turn, profilatura superioară a cornișei este realizată din mortar de stucatură, iar pe lateralele clădirii este realizată din lemn, vizibil prin modul în care s-a desprins vopseaua.

Cornișa din stucatură (alb) și cornișa din lemn (ocru)

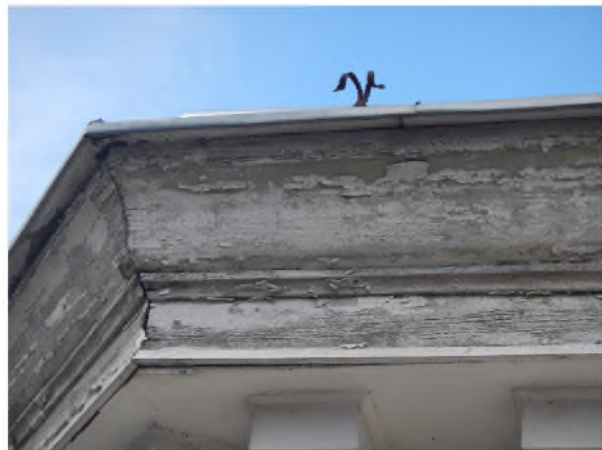
Cornișa din lemn (detaliu)

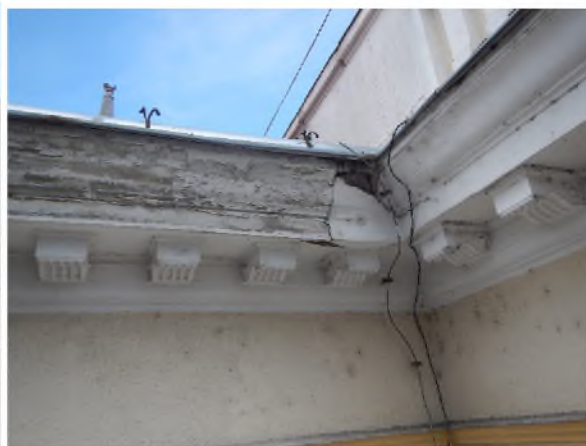
Zona de contact dintre cele două cornișe

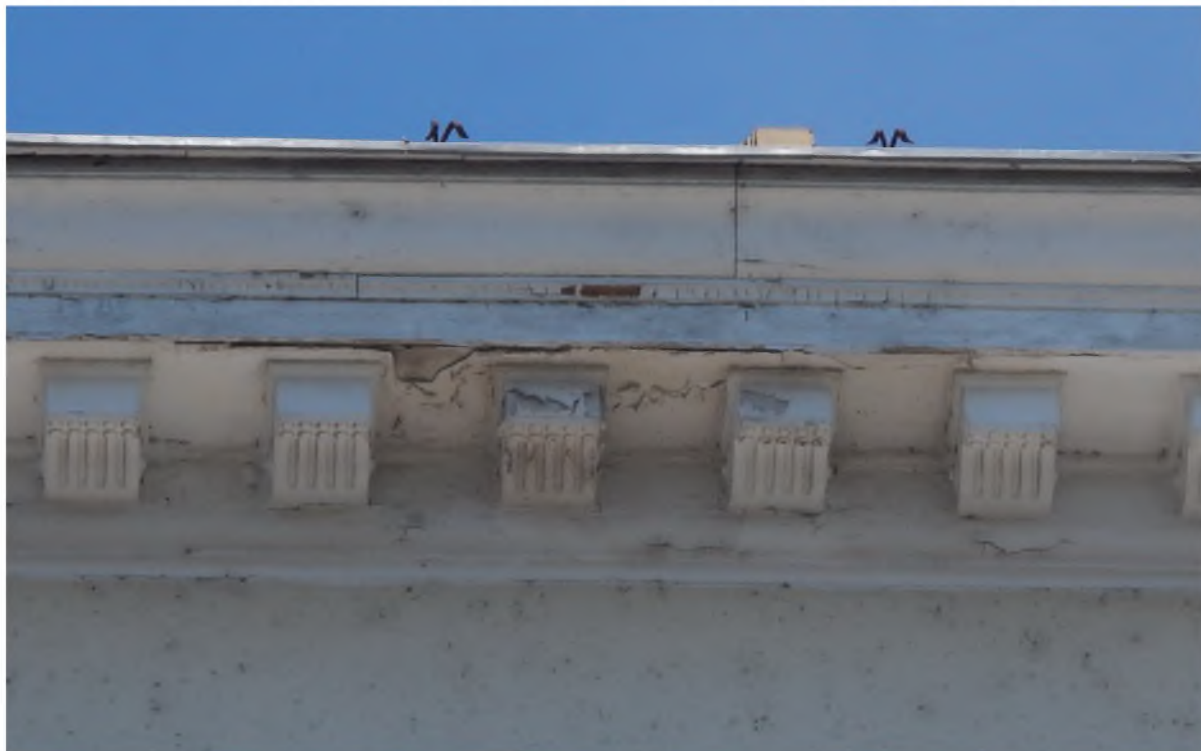
După cum am spus starea de conservare este destul de bună, fiind vizibile doar clivarea straturilor de vopsea și mici zone unde mortarul de stucatură s-a desprins.

Zone unde vopseaua de tip Vinarom a clivat

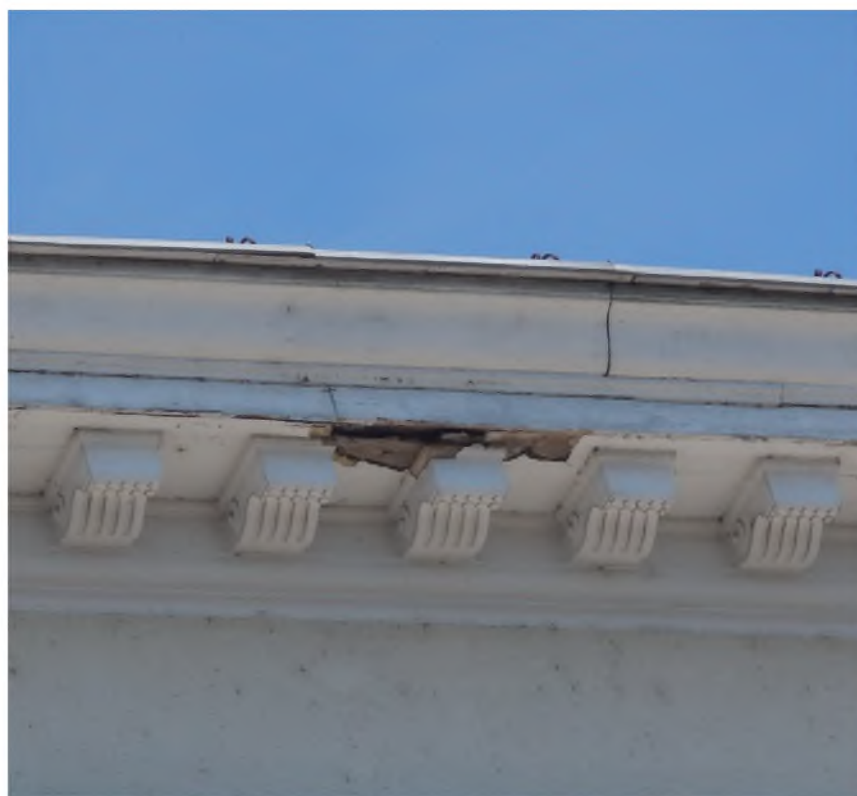
Zonă cu desprinderi ale mortarului de stucatură

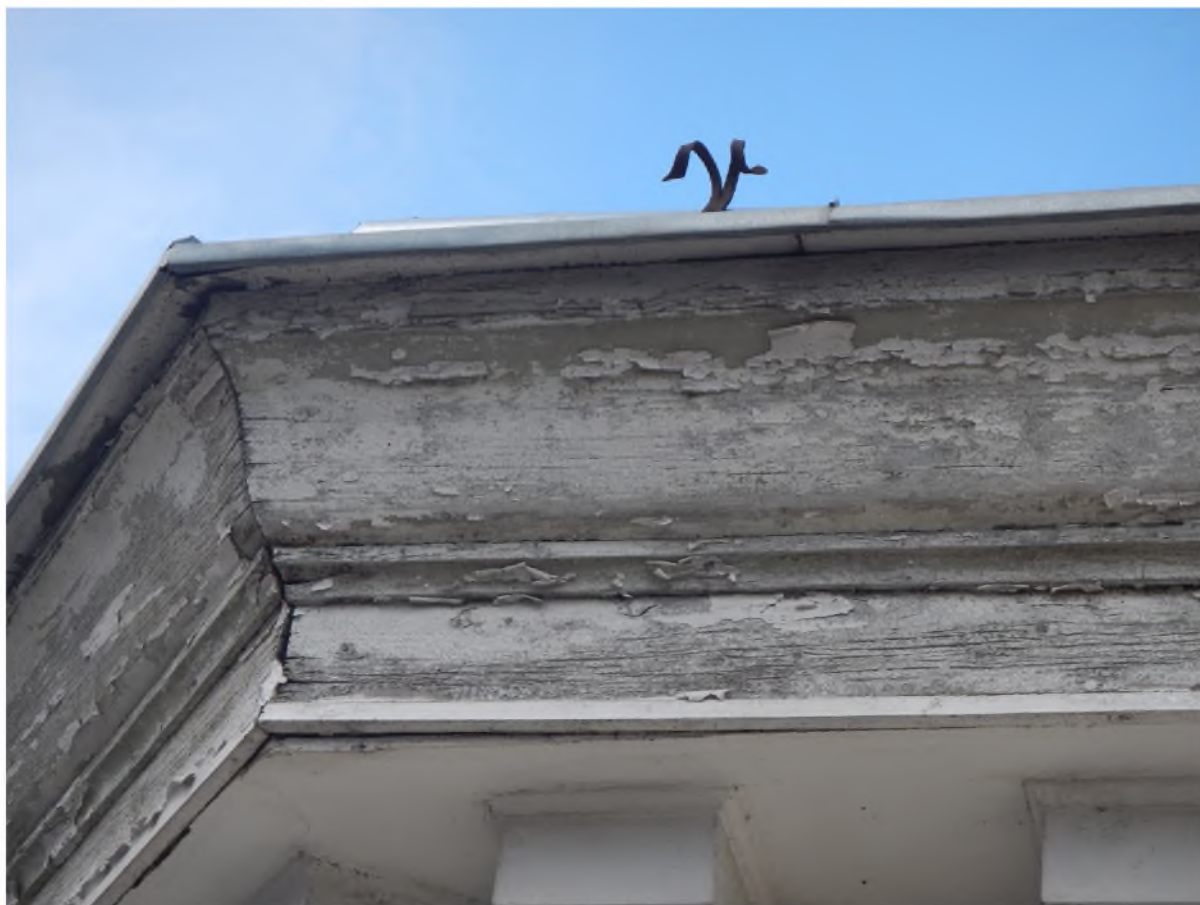
Profilatura cornișei realizată din lemn

În ceea ce privește zona de cornișă realizată din lemn, aceasta se prezintă în stare bună, nefiind observate degradări ale materiei prime- lemnul, ci doar a stratului de culoare neadecvat suportului- vopsea de tip Vinarom. De asemenea sistemul de prindere a consolelor din ipsos a fost verificat, nefiind observate probleme.
