**REPARAȚII CURENTE LA FINISAJE INTERIOARE ȘI
RESTAURARE ELEMENTE DE COMPONENTE ARTISTICE - SEDIU
CURTEA DE APEL ALBA IULIA Etaj 2 - zonă acces public**

Monument istoric COD LMI: AB-II-m-B-00102

PROIECT NR. 295 / 2019

***DOCUMENTAȚIE TEHNICĂ DE EXECUȚIE PENTRU REPARAȚII
CURENTE LA FINISAJE INTERIOARE ȘI RESTAURARE ELEMENTE
DE COMPONENTE ARTISTICE***

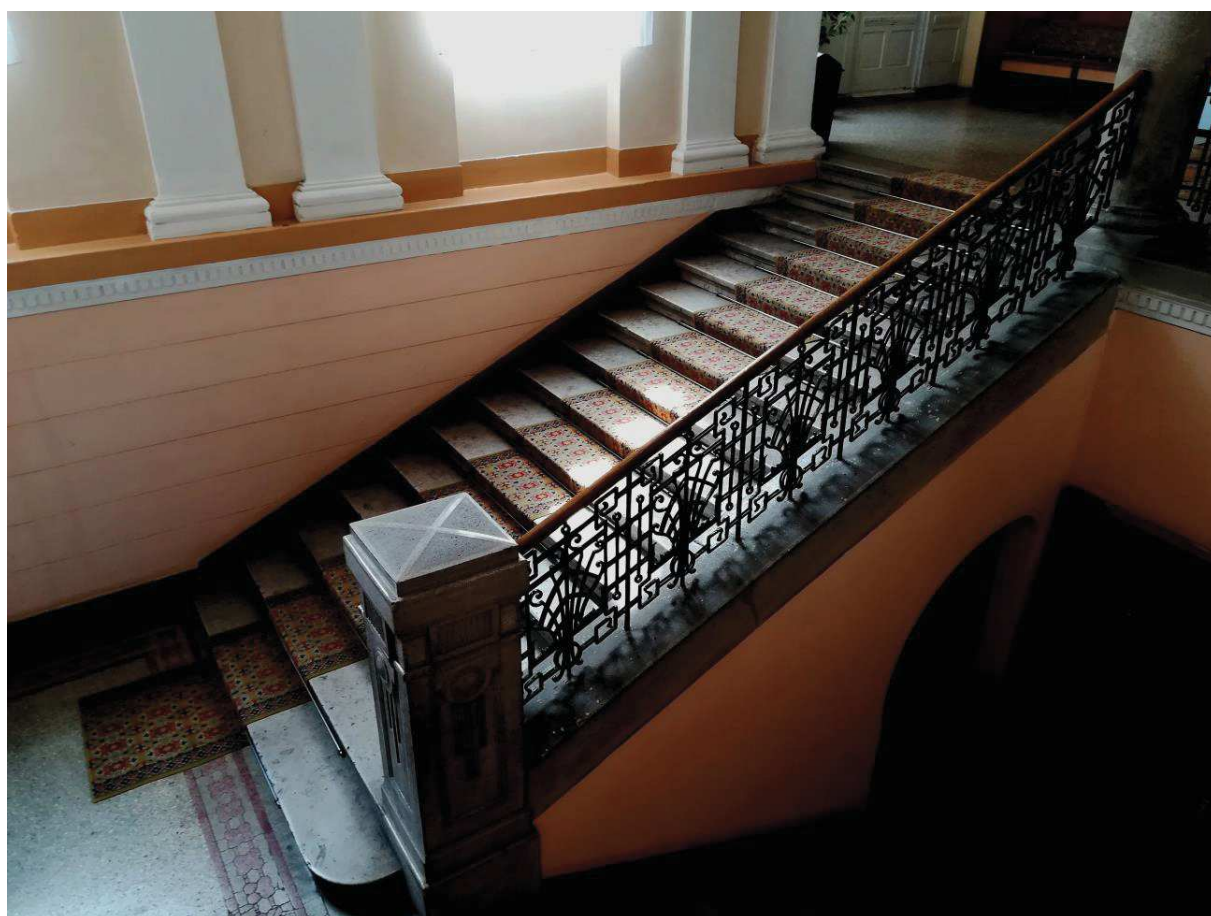
Scara corpului C

Cercetarea vizuală a avut în vedere în primul rând componentele artistice care decorează scara monumentală a casei scării corpului C.

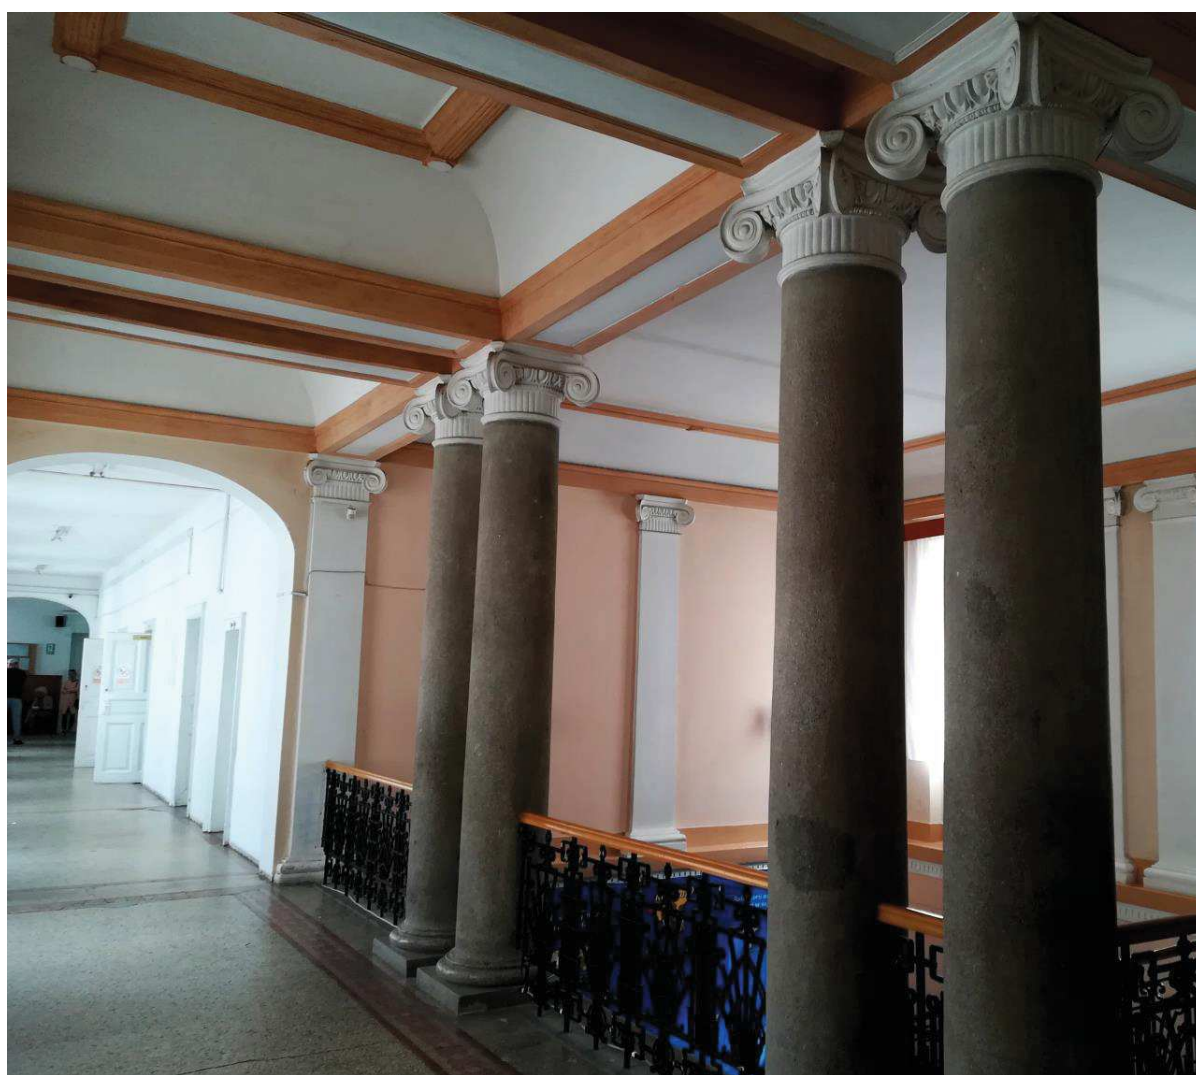
Coloanele decorate cu capiteluri

Componentele artistice descrise anterior sunt realizate prin turnare, majoritatea din mortar sau mozaic pe bază de ciment Portland, praf de marmură de diferite granulometrie și nisip de granulație mică. Ne referim în primul rând la fusurile coloanelor, trepte și contratrepte cât și baza mâinii curente decorată cu un balustru ornamentat geometric.

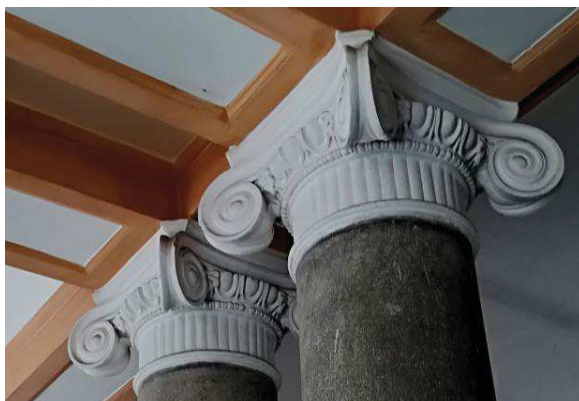
Capitelurile coloanelor

Capitelurile care decorează coloanele cât și pilaștrii adosați pereșilor (care au mai mult rol decorativ decât structural) sunt realizate tot prin turnare dintr-un material în pondere de 90% material agregat ipsos, obținut prin deshidratarea ghipsului măcinat, la care a fost adăugat praf de marmură pisată sau nisip de granulometrie fină. Capitelurile sunt acoperite de straturi succesive de var alb.

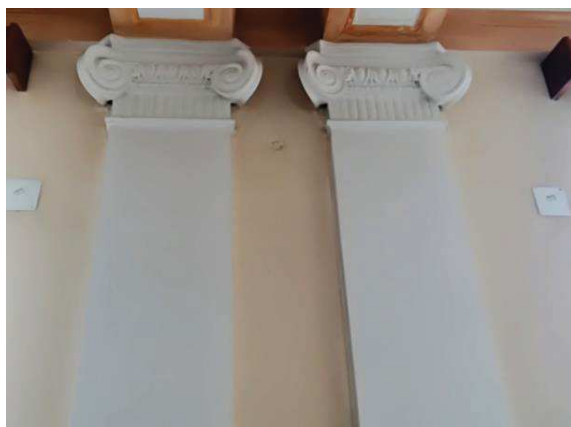
Pilaștrii adosați pereșilor de incintă sunt decorați cu baze profilate și capiteluri ornamentate asemenea coloanelor amintite. Fusurile stâlpilor adosați sunt realizate din mortar de tencuială, trași la șablon. Bazele profilate (actualmente acoperite cu un strat gros de vopsea de ulei în cazul pilaștrilor adosați peretelui din dreapta și acoperite de var în cazul pilaștrilor casei scării) sunt realizate din mortar peste care finisajul a fost realizat dintr-un material fin alb (probabil un strat de ipsos).

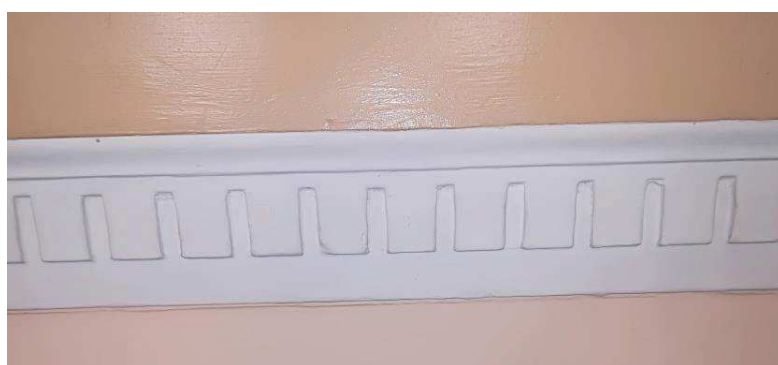
Registru de denticuli

Sub aceși brâu acoperit cu vopsea se află o bandă decorată cu denticuli. Aceștia sunt realizați prin turnare, din ipsos și aplicați prin lipire. La suprafață, denticulii, similar celorlalte componente amintite, prezintă straturi succesive de zugrăveală cu var.

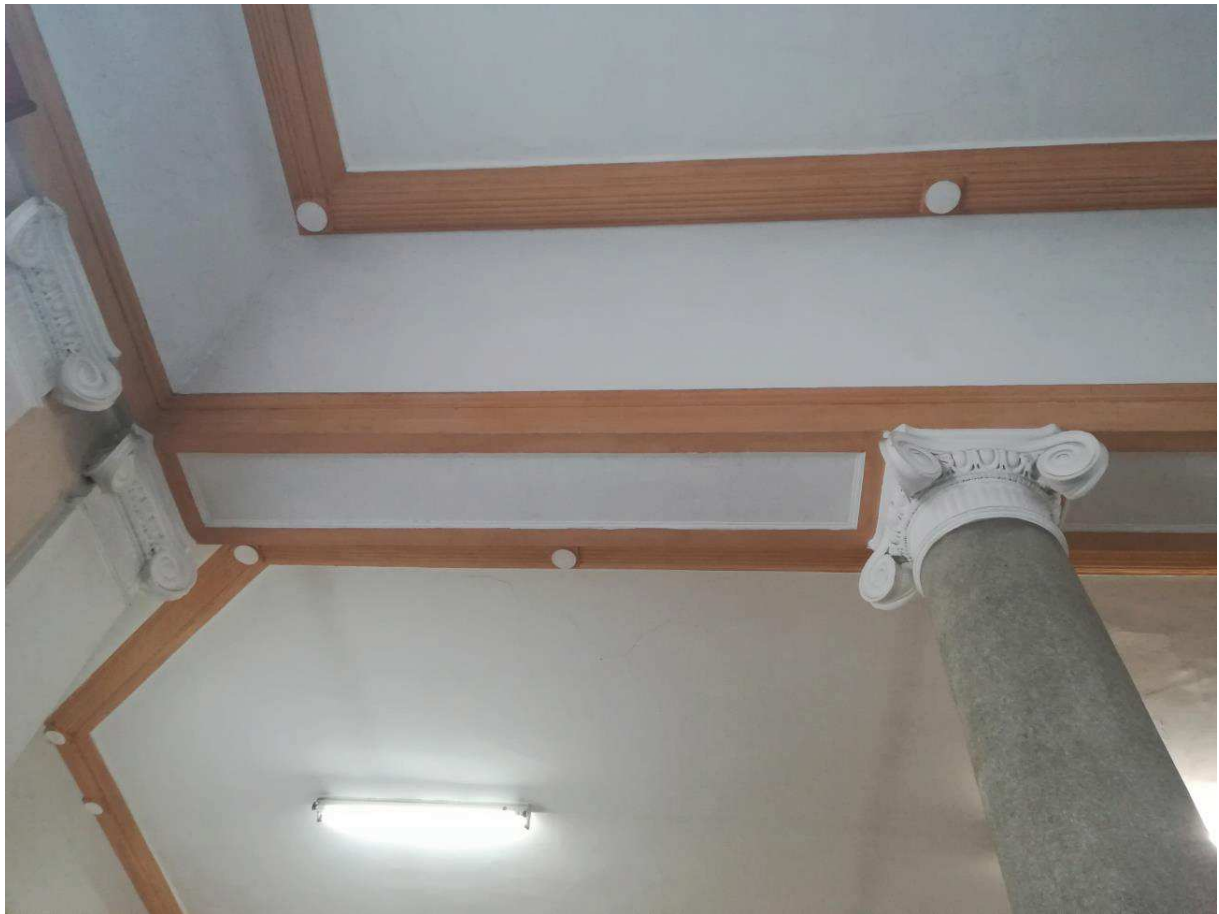
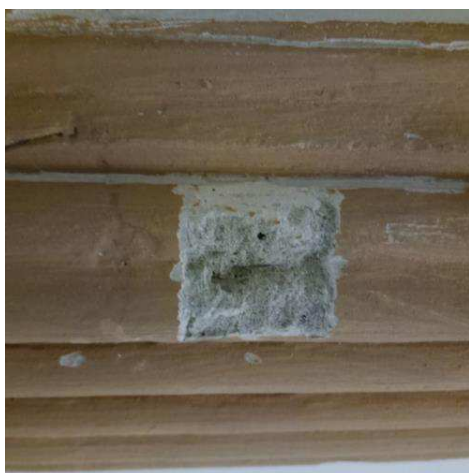
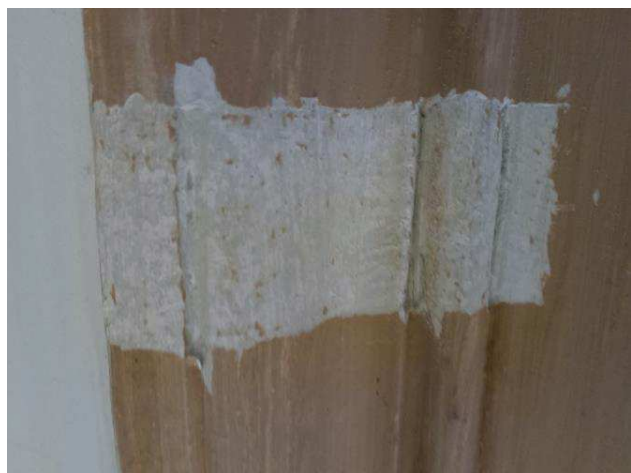
Testele realizate în zona profilaturii casetelor tavanului au relevat faptul că partea profilată de incadrare a acestuia este din ipsos și aplicată (sau mortar peste care a fost aplicat un strat de ipsos pentru finisaj), în timp ce celelalte elemente decorative sunt din mortar de tencuială, trase la șablon.

Sondaje realizate în zona profilaturii decorului tavanului

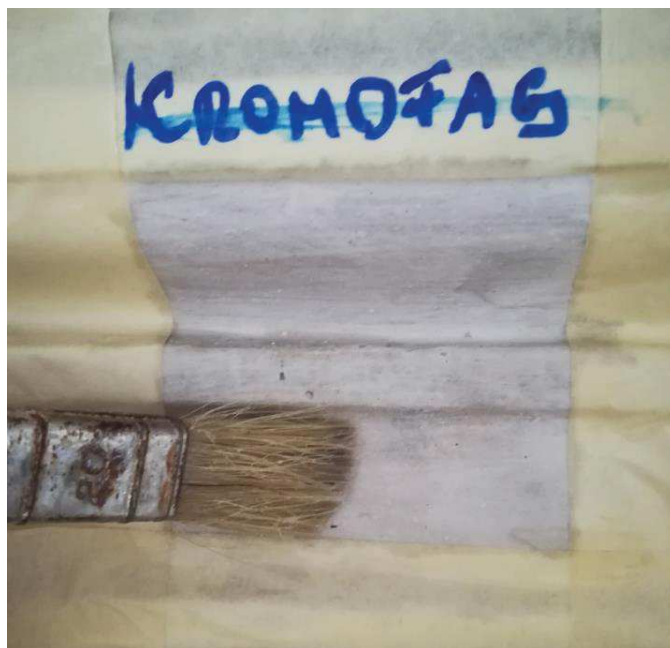
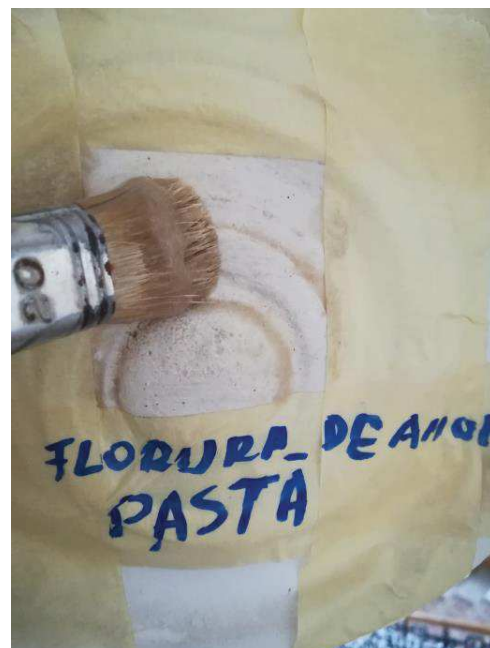
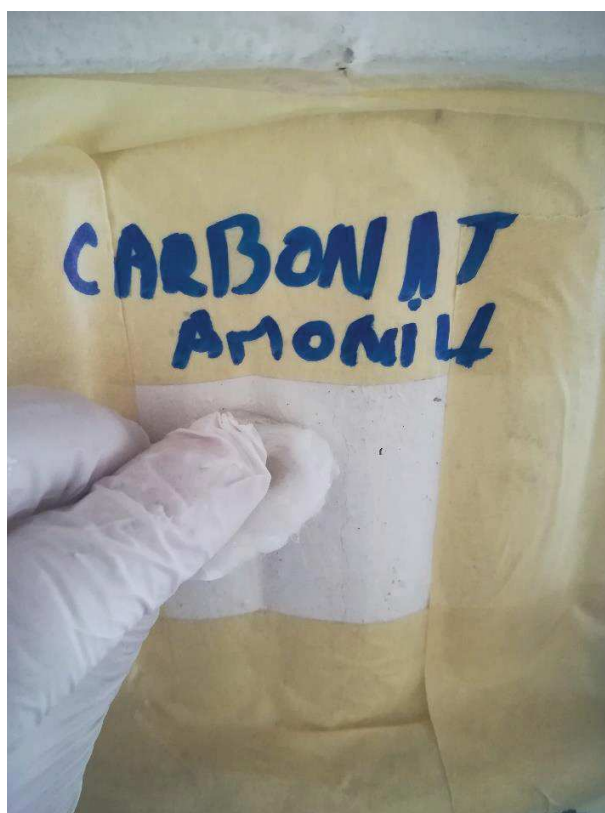
În partea fusurilor, dar și la capitel, s-a aplicat o pastă tixotropă pe bază de florură de amoniu (fără conținut de acid fluorhidric și clorhidric) cu PH 5, în concentrație de 10%, în combinație cu EDTA (săruri bisodice de amoniu) aplicată prin pensulare și spălată cu jetul steamer-ului, după ce în prealabil a fost lăsată să acționeze aproximativ 10 minute. Rezultatele au fost bune. Un alt test în zona capitelurilor a fost făcut cu clorură de amoniu în concentrație de 10%. Toate cele trei metode de curățare chimică au dat roade, cea mai eficientă fiind cea cu ajutorul decapantului (în zona capitelului) și cu pastă de curățat (în zona fusului coloanei).

Teste de curățare chimică

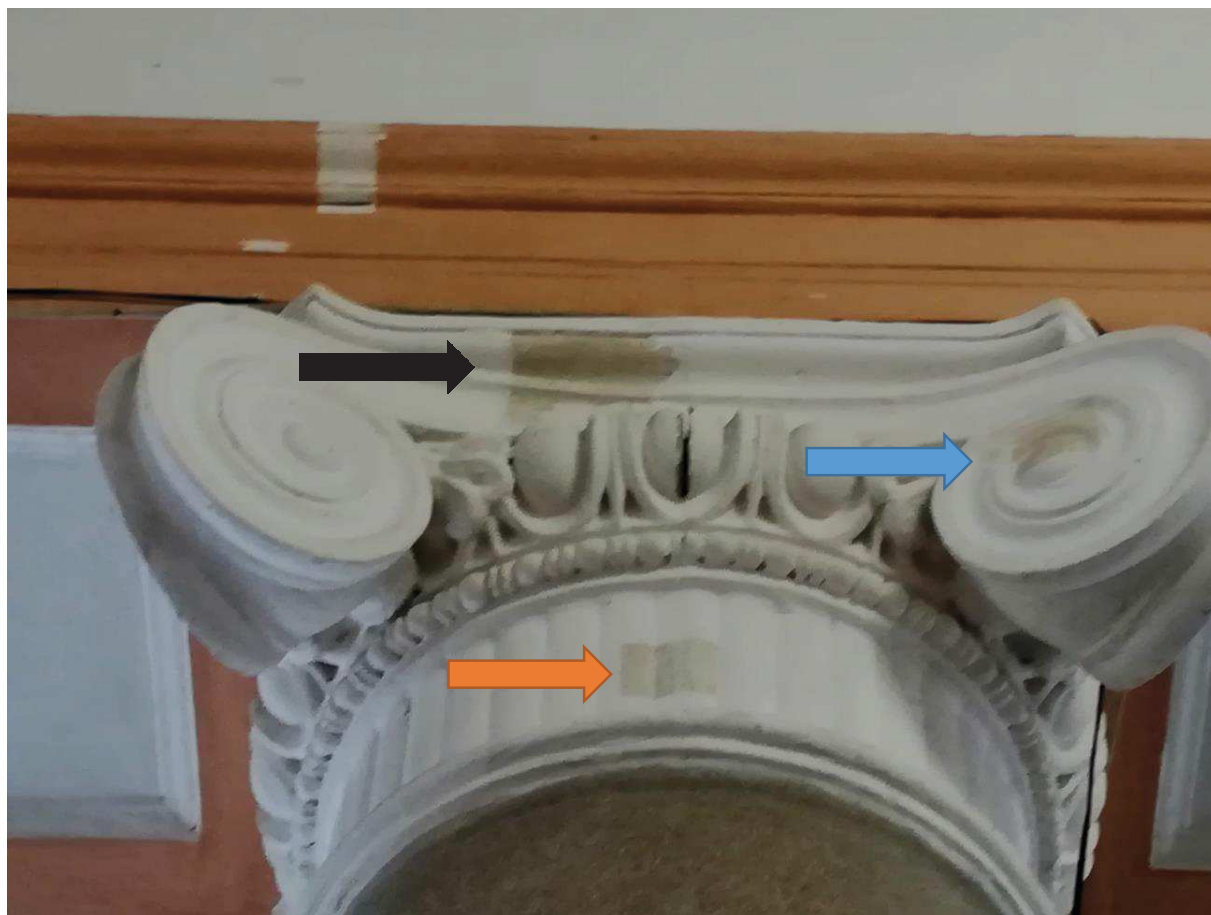
Teste de curățare

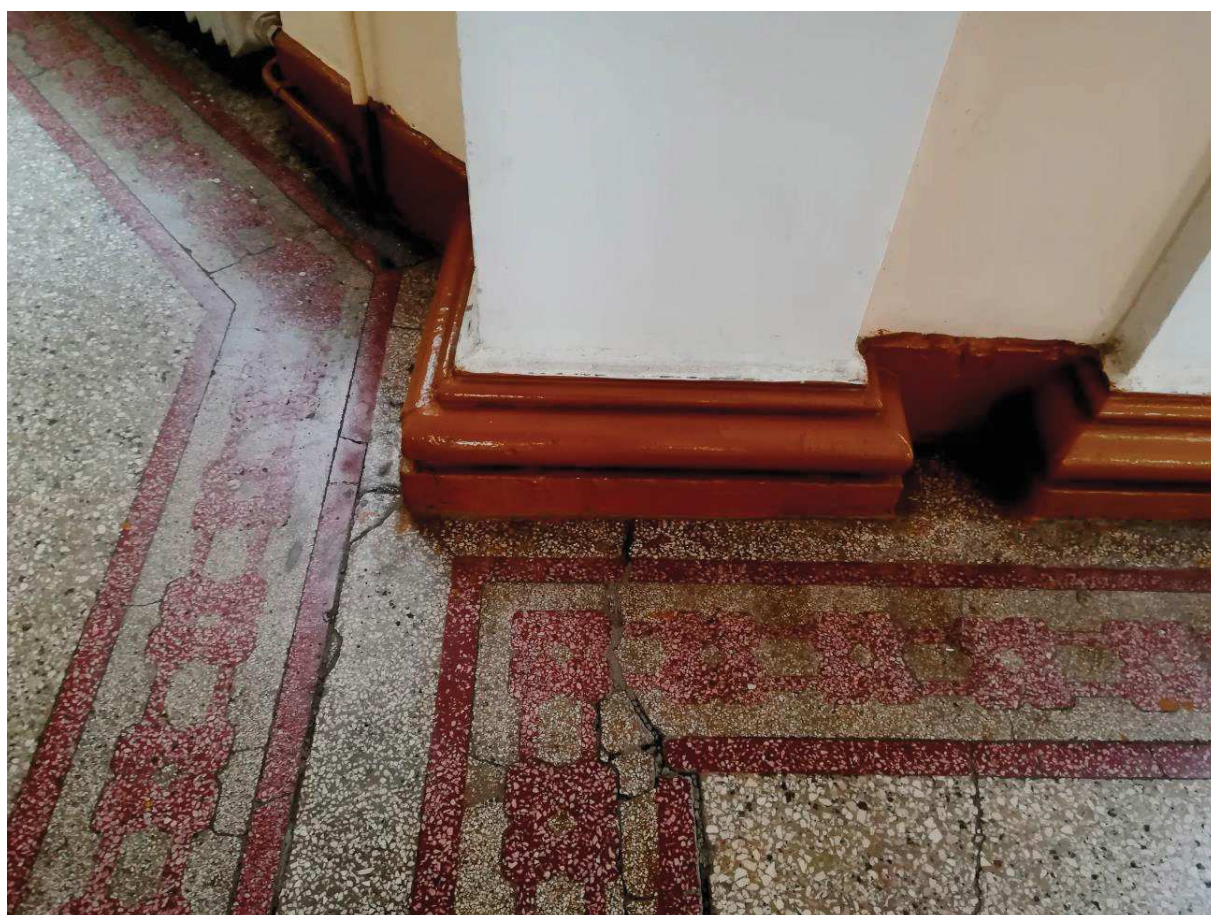
Principalele aspecte care trebuie avute în vedere în ceea ce privește lucrările de conservare și restaurare a componentelor artistice din similipiatră și ipsos sunt: curățire, consolidarea fisurilor existente, reîntregirile volumetrice ale pieselor lacunare, integrarea cromatică a intervențiilor cu mortar (atât recente cât și cele aflate într-o stare bună și nu necesită îndepărtare) cât și revopsirea cu var sau vopsea silicatică a capitелurilor.

Se propune decaparea integrală a vopselei pe bază de ulei atât în cazul bazelor pilaștrilor (unde este cazul) cât și în cazul porțiunii de sub pilaștrii, sau la baza peretelui, deoarece în timp duce la afectarea suportului mortarului din care sunt realizate componentele artistice.

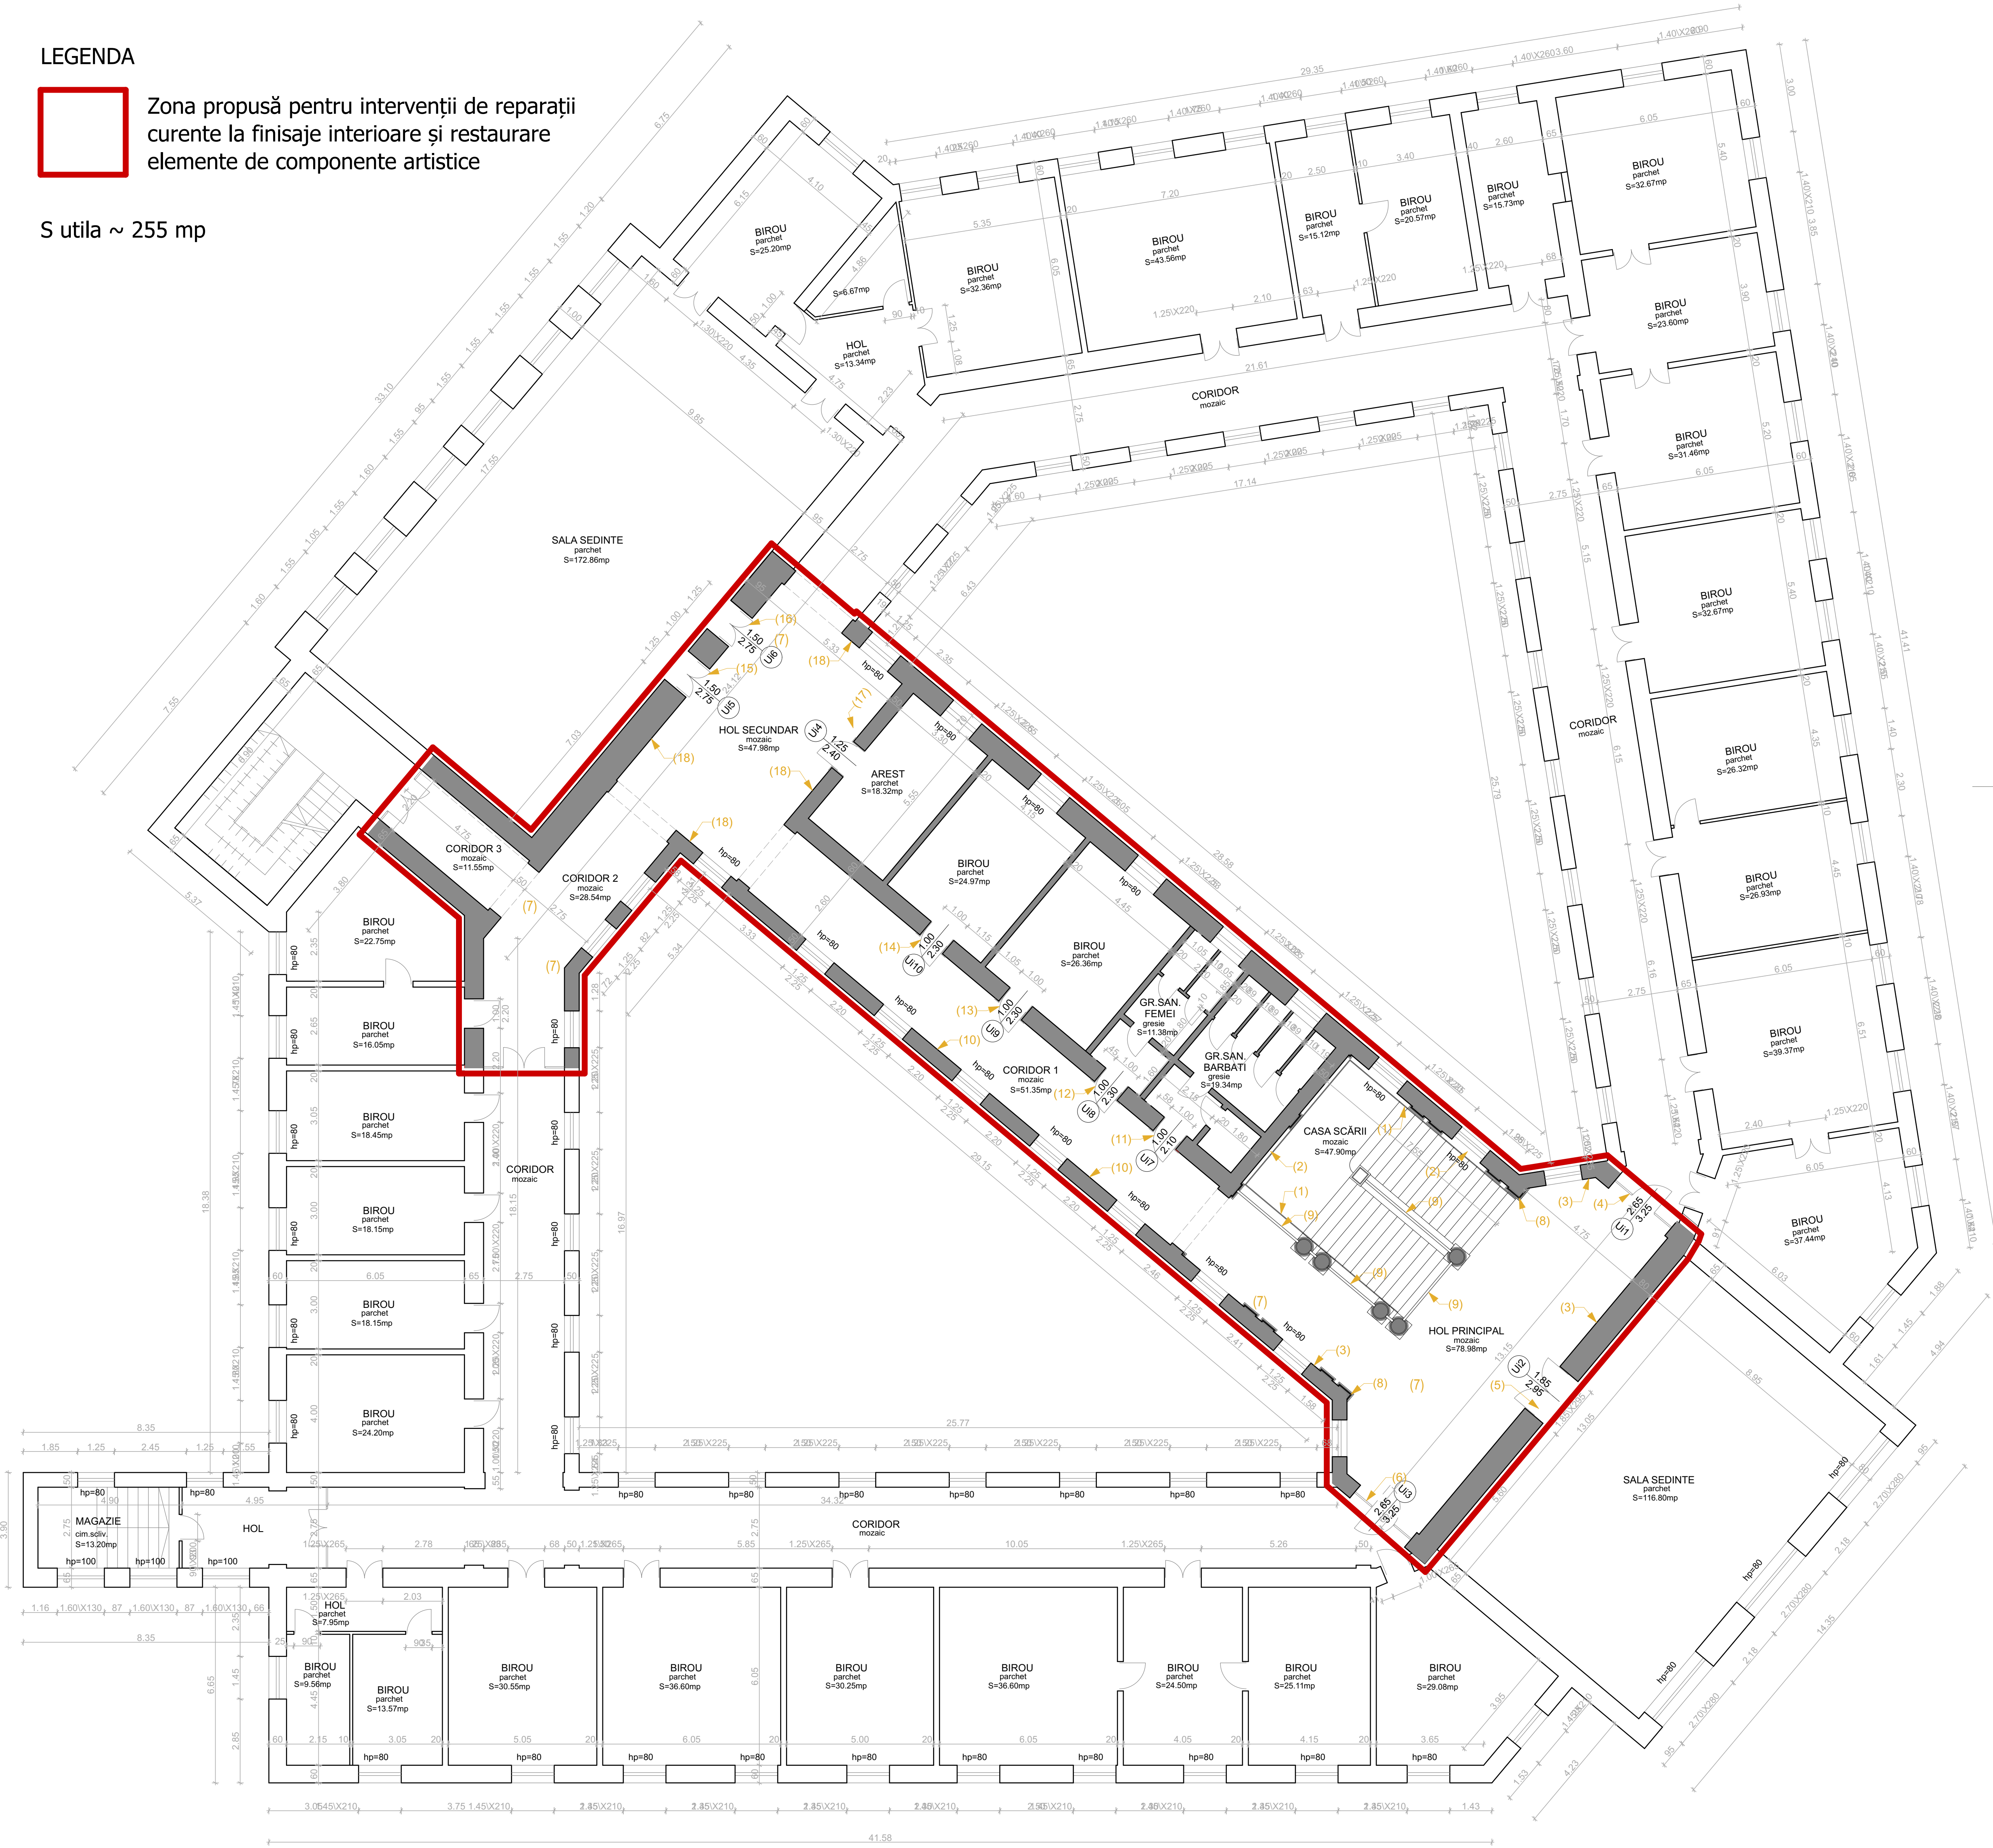
(15) (16) (17) Uși lemn
- uși lemn acoperite cu straturi succesive de vopseluri pe bază de ulei, prezintă fisuri, crăpături și alte degradări fizice produse de utilizarea zilnică
