EXPERTIZĂ BIOLOGICĂ LA ȘARPANTĂ

Curtea de Apel Alba Iulia, Sala de ședință 213

Beneficiar: Curtea de Apel Alba Iulia

Executant: Expert M.C. biolog dr. Livia Bucșa

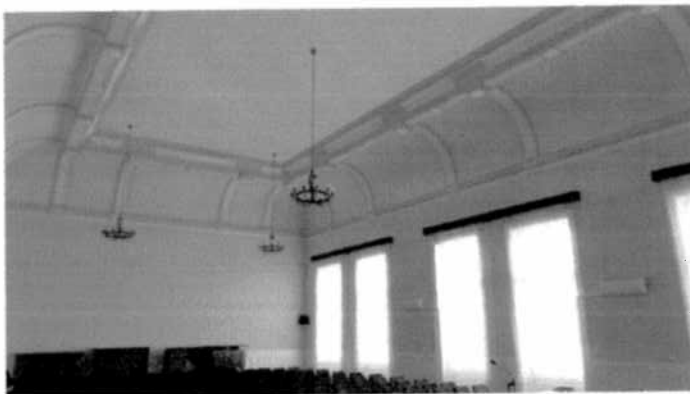
Foto nr.1

La etajul II, Curtea de Apel dispune de Sala de ședință 213, care a fost reabilitată în interior (Foto nr.1).

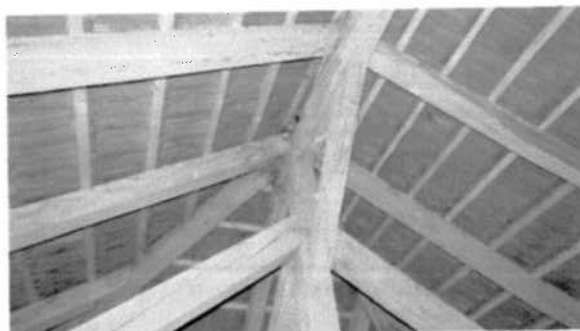
Foto nr.14 și 15

Grinda talpă pe latura de nord-est a fost degradată de atac de insecte xilofage, produs de specia *Hylotrupes bajulus*. Pe porțiunea de cca. 2,50m de la zona de îmbinare cu contrafisa a fost plătită pe laterale (Foto nr.14).

Căpriorul corespunzător, la partea superioară, pe cca.0,30m este umezit și prezintă atac fungic incipient (Foto nr.14).

Infiltrațiile provin de la coamă.

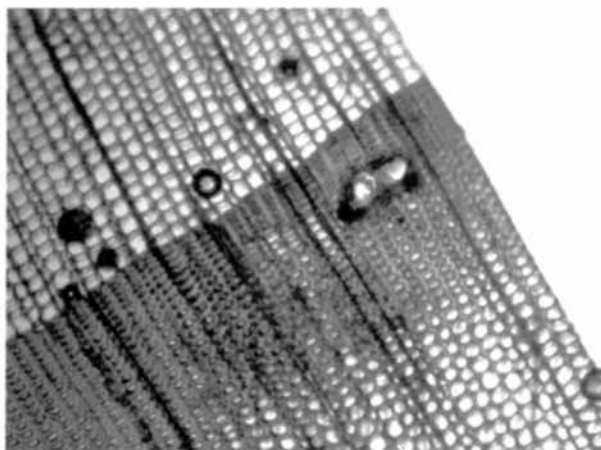
Foto nr.1

a. În secțiune transversală: traheide cu pereți subțiri în lemnul timpuriu și cu pereții îngroșați în lemnul târziu, cu canale rezinifere (foto nr.1).

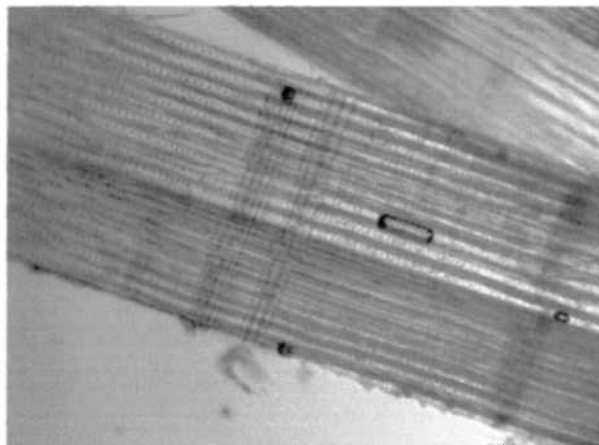
Foto-nr.2

b. În secțiunea radială: traheide cu punctuațiuni areolate, raze medulare numeroase, pereții traheidelor de rază fără dentiție (foto nr.2).

Aceste caractere sunt specifice lemnului de molid (*Picea abies*).

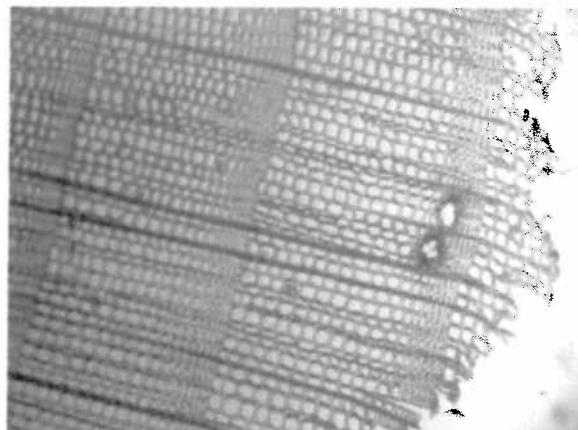
Foto nr.3

a. În secțiune transversală: traheide cu pereți subțiri în lemnul timpuriu și canale rezinifere (foto nr.3 și 4).

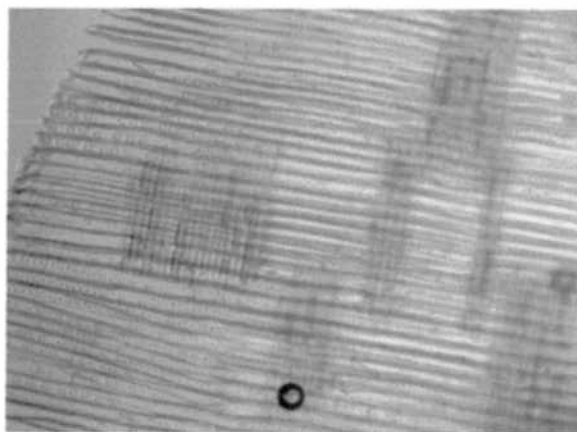
Foto nr.4

b. În secțiunea radiară: traheide cu punctuațiuni areolate, raze medulare numeroase, pereții traheidelor de rază fără dentiție (foto nr.4).

Aceste caractere sunt specifice **lemnului de molid (*Picea abies*)**.
