## EXPERTIZA TEHNICA

1. DENUMIRE PROIECT: **Expertiza tehnica in vederea reparatiei la Cladirea Curtii de Apel Alba Iulia pe zonele TURNULUI DE PE FATADA PRINCIPALA A CLADIRII ,ACOPERISULUI DE PE ZONA TURNULUI DE PE FATADA PRINCIPALA, SI A STREASINEI cladirii**
2. AMPLASAMENT: Alba Iulia Pta.I.C.Bratianu nr.1
3. BENEFICIAR: Curtea de Apel Alba Iulia
4. EXPERT TEHNIC MLPAT: **Prof.dr.ing.M. Marin**
5. RAPORT DE EXPERTIZA: NR. **4983/2018**
6. DATA: **martie 2018**

## RAPORT DE EXPERTIZA TEHNICA

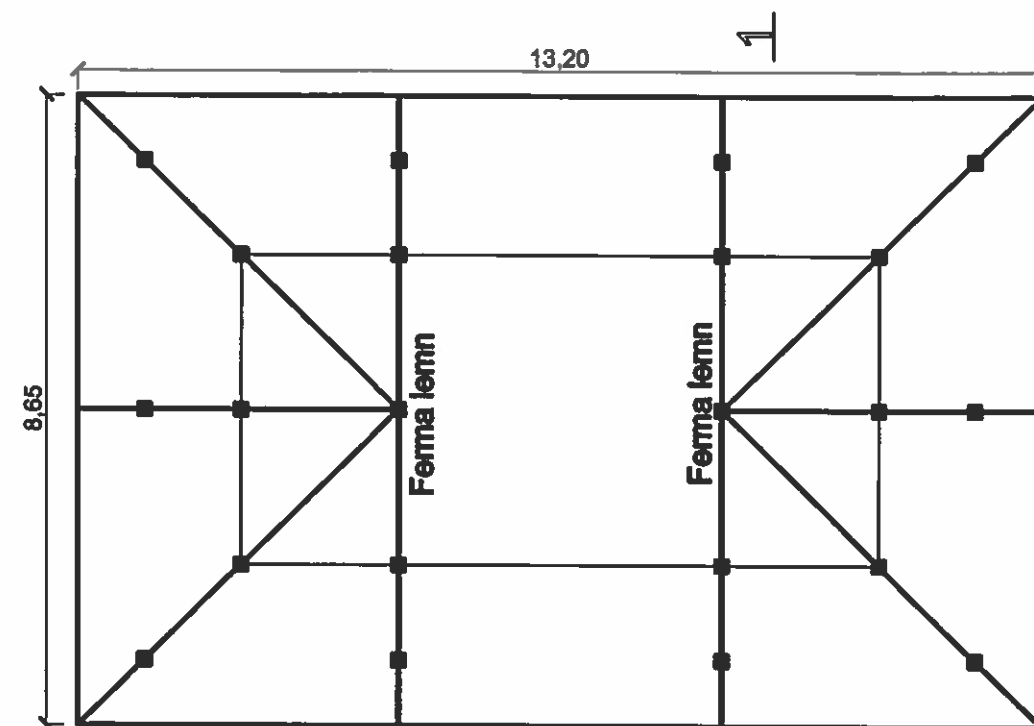
SECTIUNE SARPANTA TURN(1-1)

În zona turnului s-au constatat degradări ale structurii de lemn a sarpantei istorice ,unele datorate vechimii lemnului , a infiltrațiilor de apă care au produs degradări biologice , cat și a unor intervenții neadecvate în structura de lemn :

- Elemente de lemn ale sarpantei putrede și fracturate

- Desfacerea sarpantei existente si refacerea ei cu o structura noua , identica cu cea existenta.
- Inainte de executia noii structuri a sarpantei , se vor verifica zonele de zidarie , caramida degradata se va inlocui , si se va realiza o centura perimetrala din beton armat monolit la partea superioara a zidariei cu asigurarea legaturii cu cosoroaba.
